**Workshop de projecto  
Nascentes para a Vida  
22-23 giugno 2009**

***ABORDAGENS PRATICAS A GESTAO DO  
BALANCO HIDROLOGICO E DA  
BIODIVERSIDADE NAS BACIAS  
DE ALBUFEIRAS***

**Paolo Cornelini**

**AIPIN Associazione Italiana Per l'Ingegneria Naturalistica**

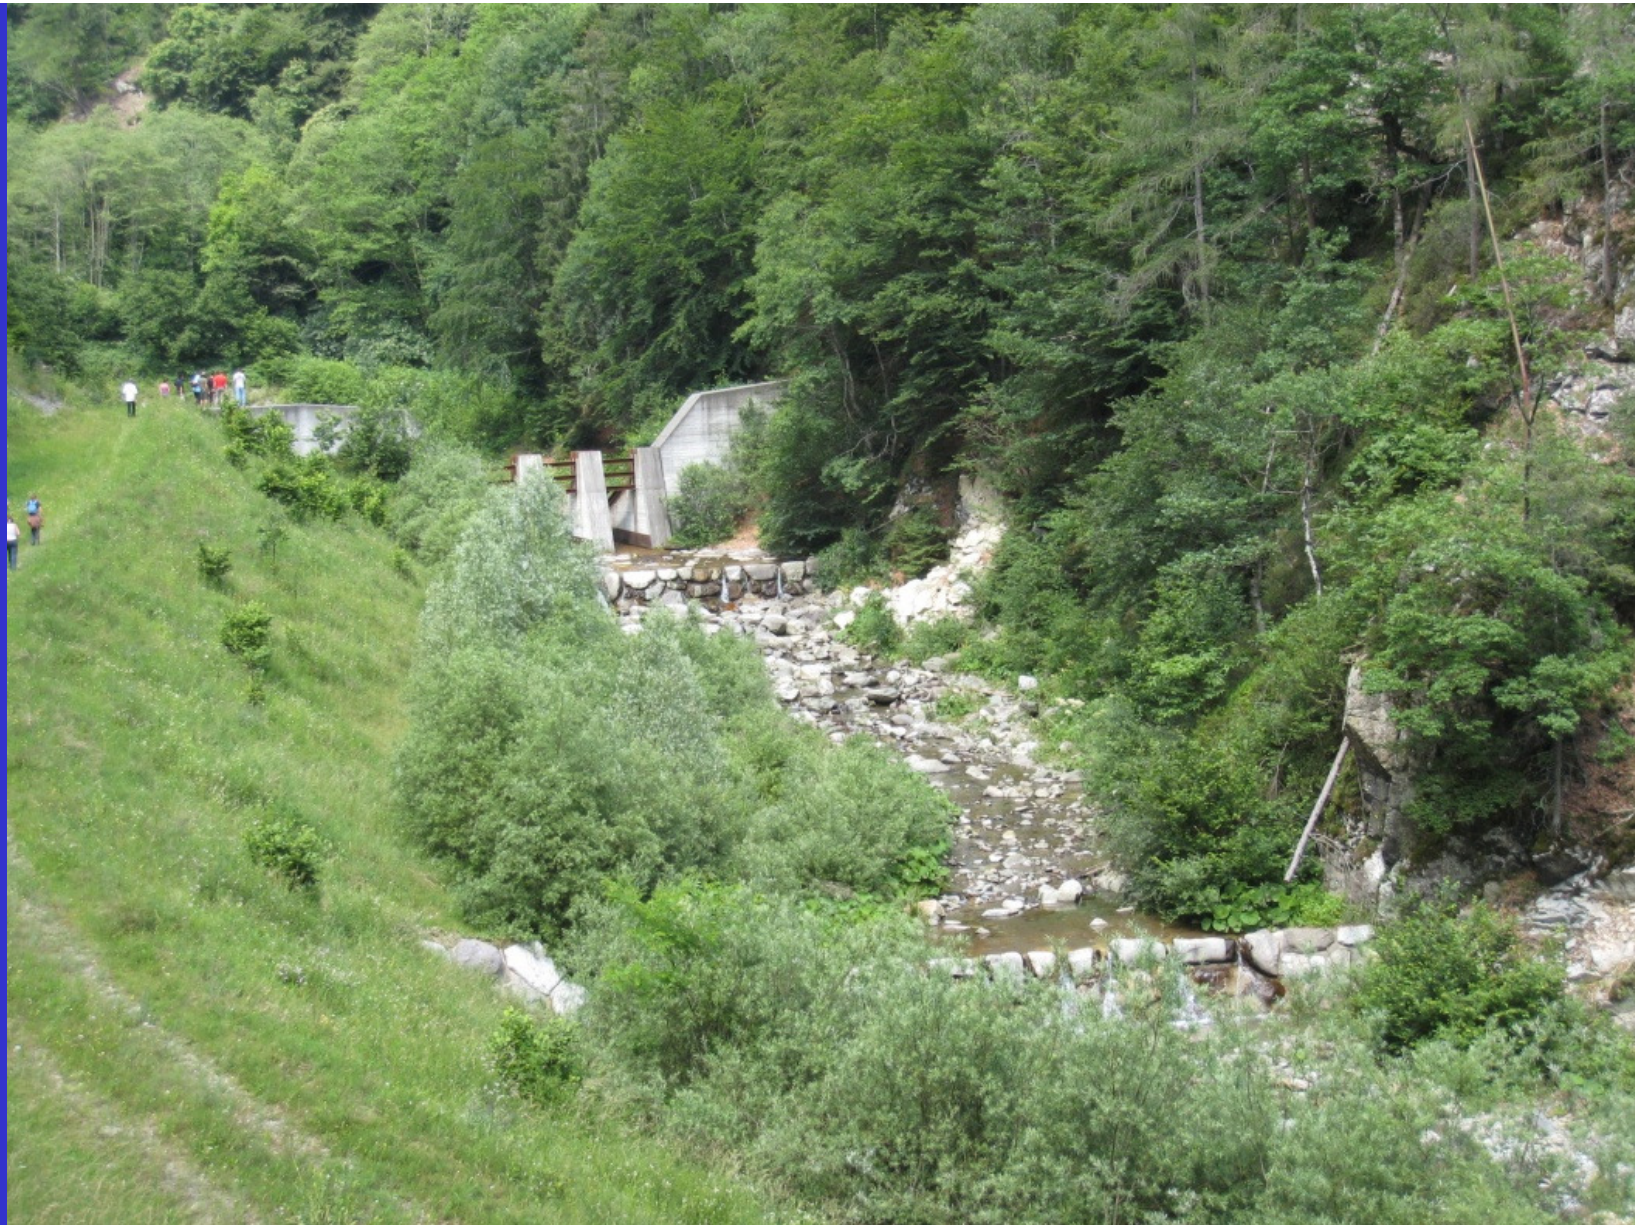
Briglia selettiva lascia passare i sedimenti per le portate ordinarie

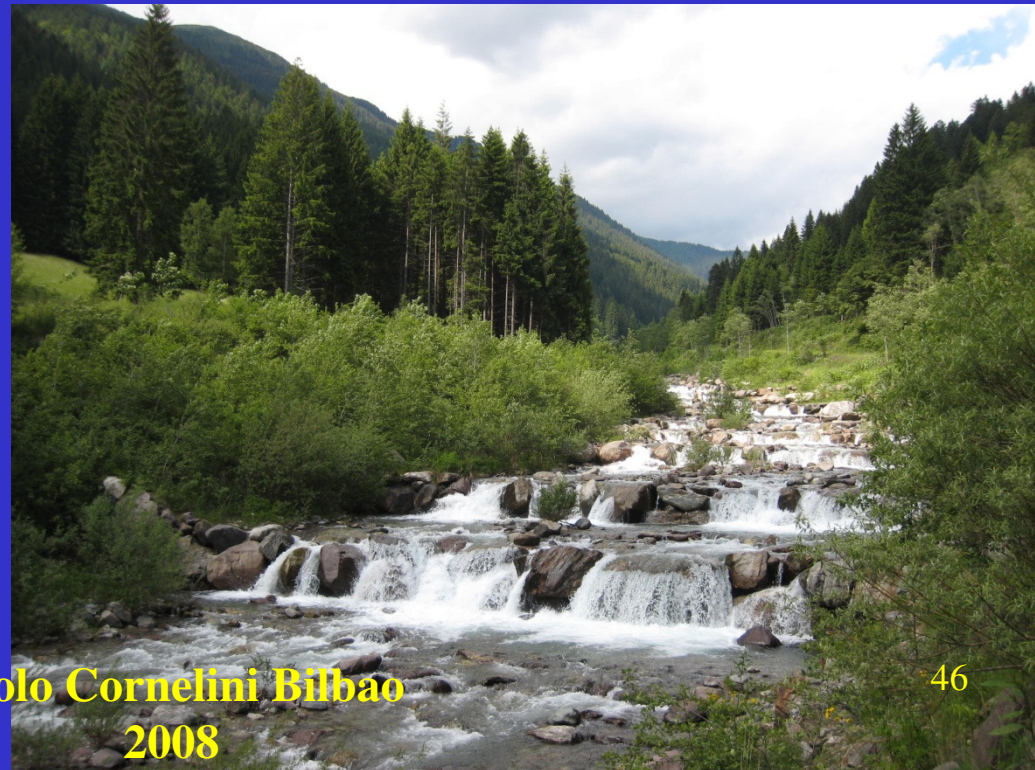
Sistemazione a step e pools  
alternativa alle briglie

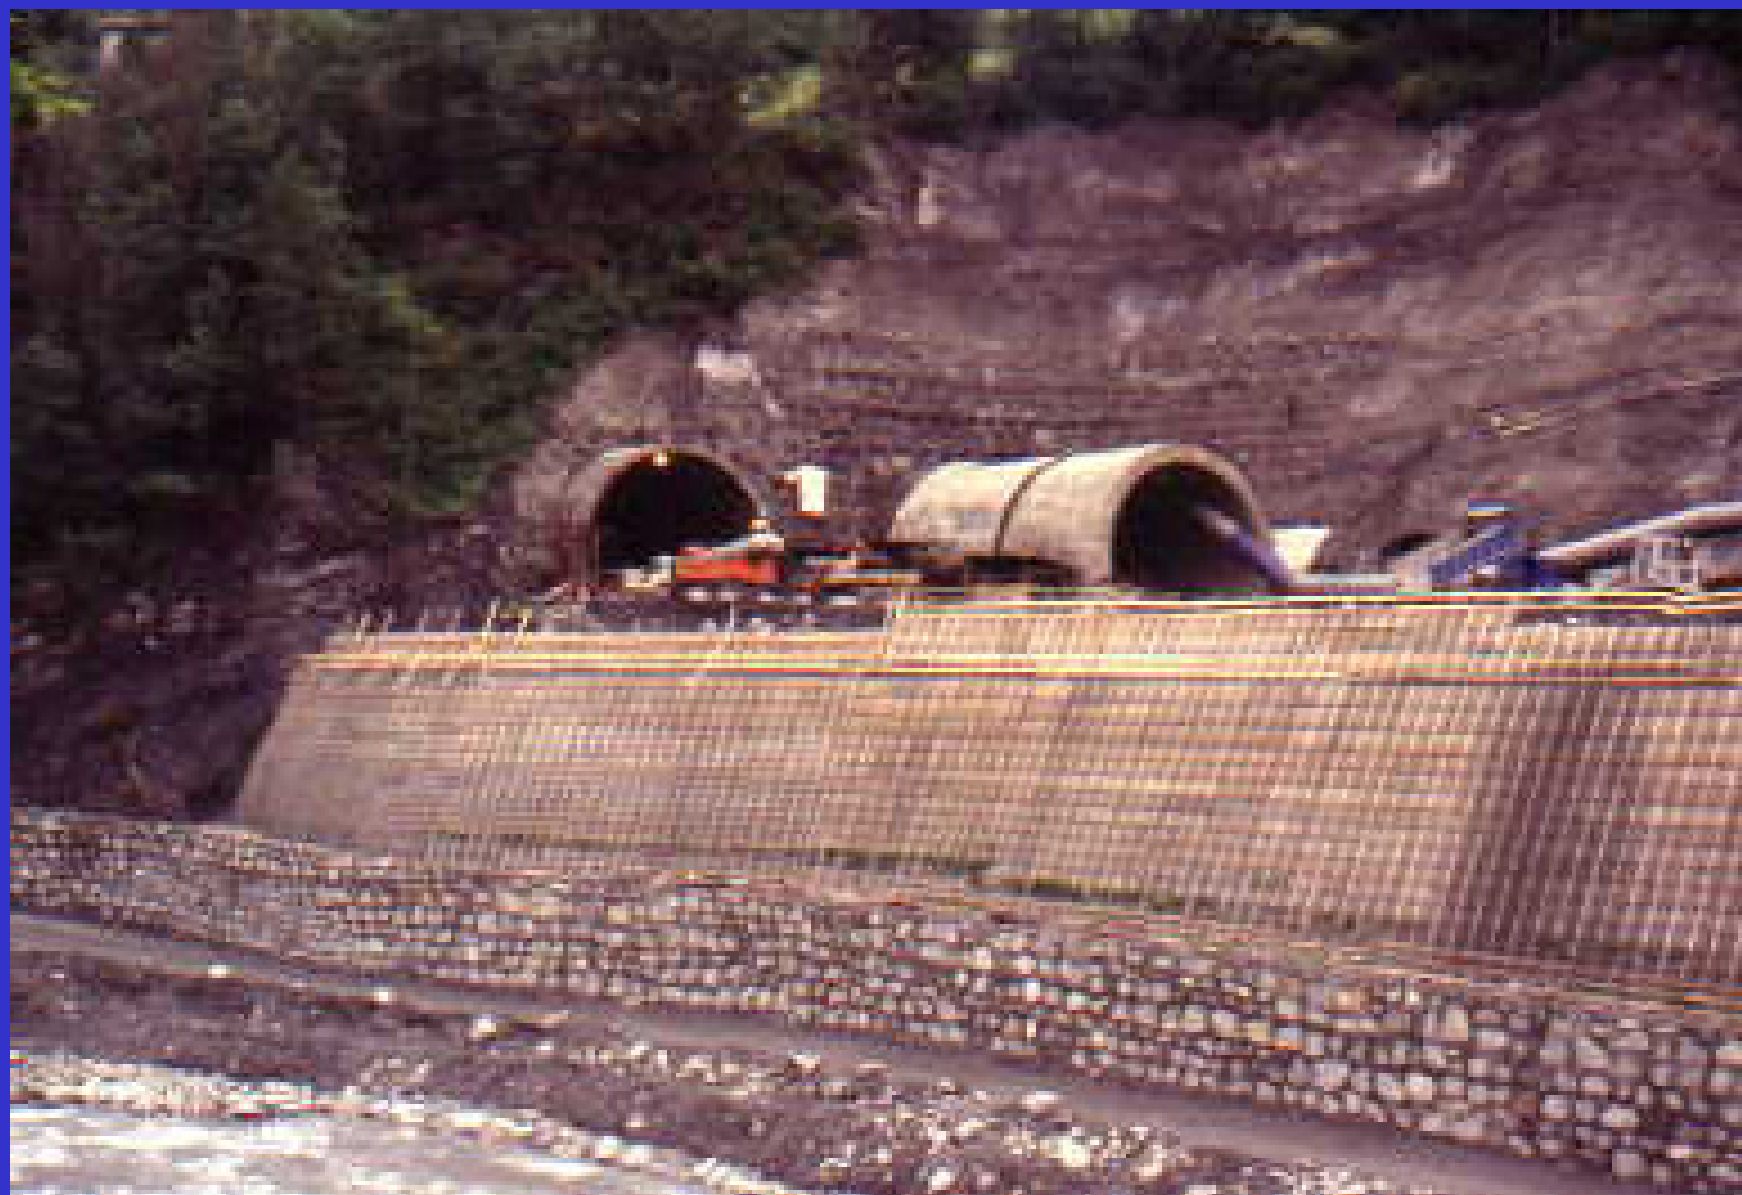
Terra rinforzata rinverdita svincolo  
Morgex (AO)

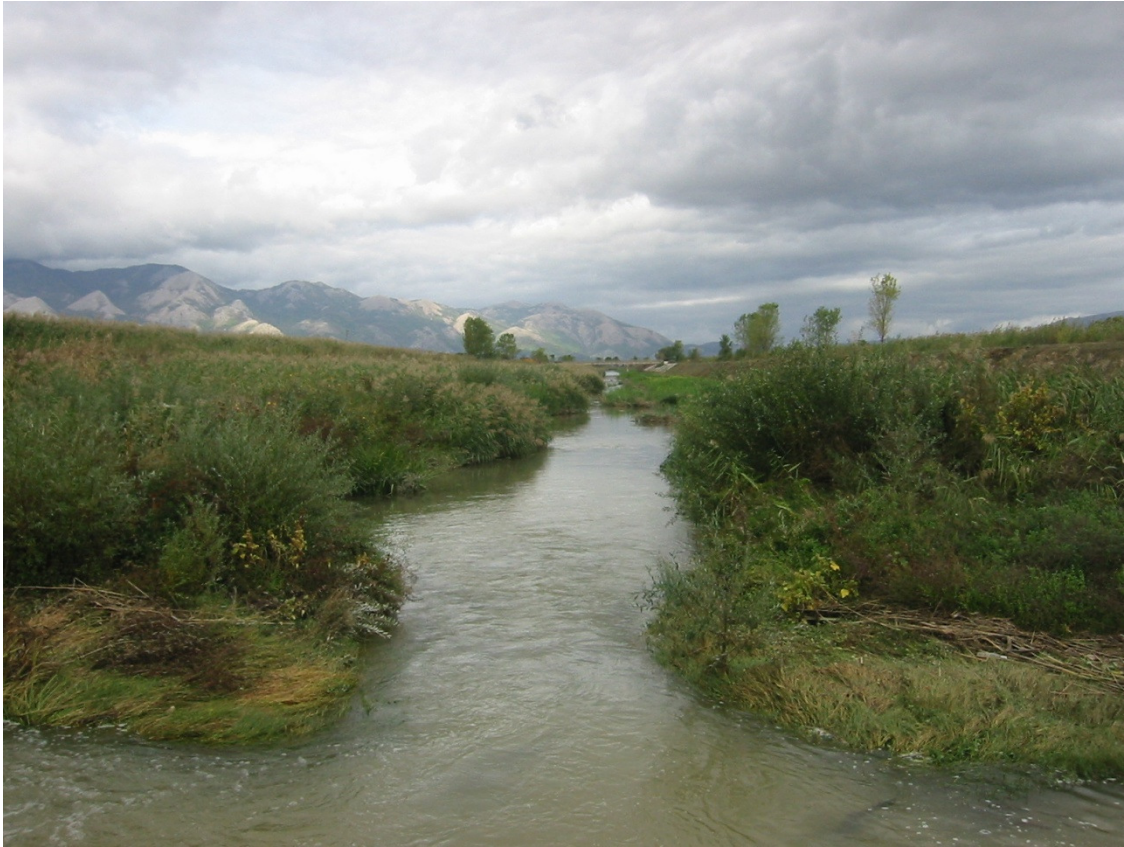
Demolizione tratti cementificati  
Fiume Tanagro (SA)

Rampe a blocchi su briglie in cemento  
Fiume Tanagro (SA)

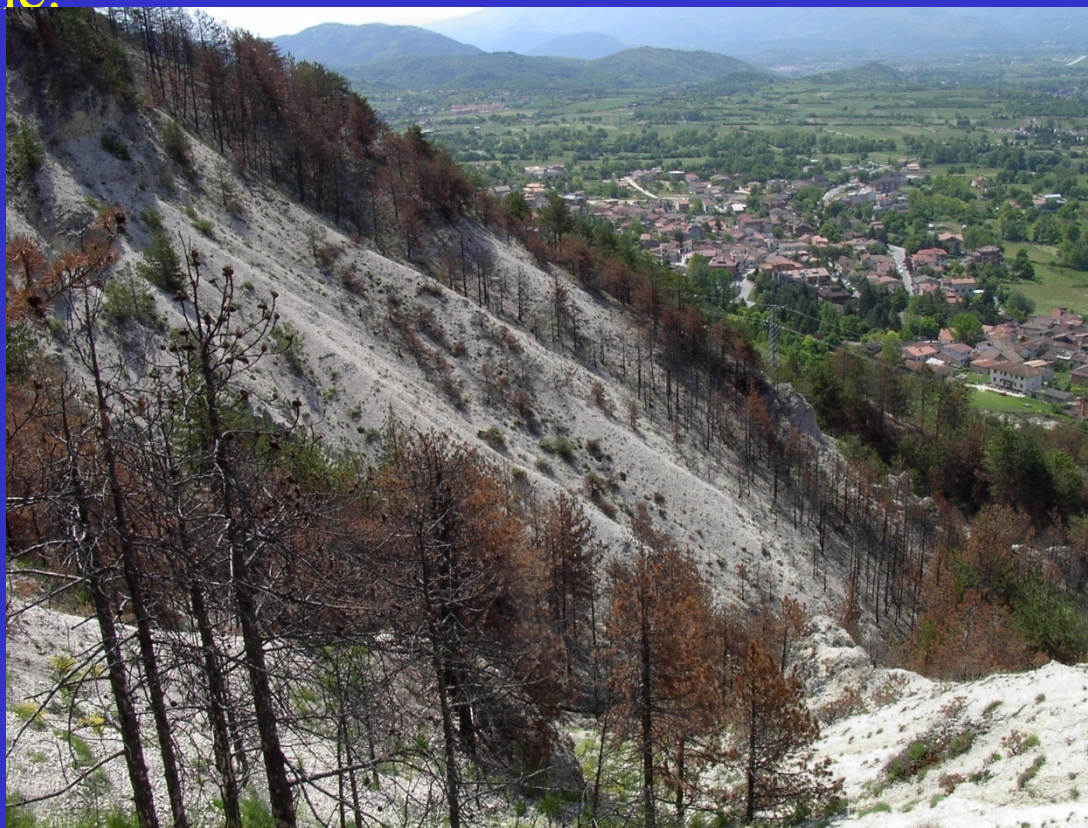
## Dati dell'erosione del suolo in g/mq/anno (da Giovannini e Lucchesi, 1992 in Bruschini et al., 2002)

A-Parcella ricoperta da vegetazione	3	g/mq/anno
B- Parcella percorsa da fuoco leggero	14	g/mq/anno
C- Parcella percorsa da fuoco forte	148	g/mq/anno
D- Parcella con vegetazione tagliata	9	g/mq/anno

Anche prescindendo dalla pendenza , i fenomeni erosivi indotti dall'incendio forte determinano:

- **erosione del suolo in misura pari a circa 50 volte l'erosione registrata in suolo con copertura vegetale, pari, indicativamente, a 8-10 cm. di spessore di suolo**
- **in caso di incendi leggeri i valori di erosione scendono drasticamente a 4-5 volte la situazione con copertura, con perdite di circa 1 cm. di spessore di suolo**

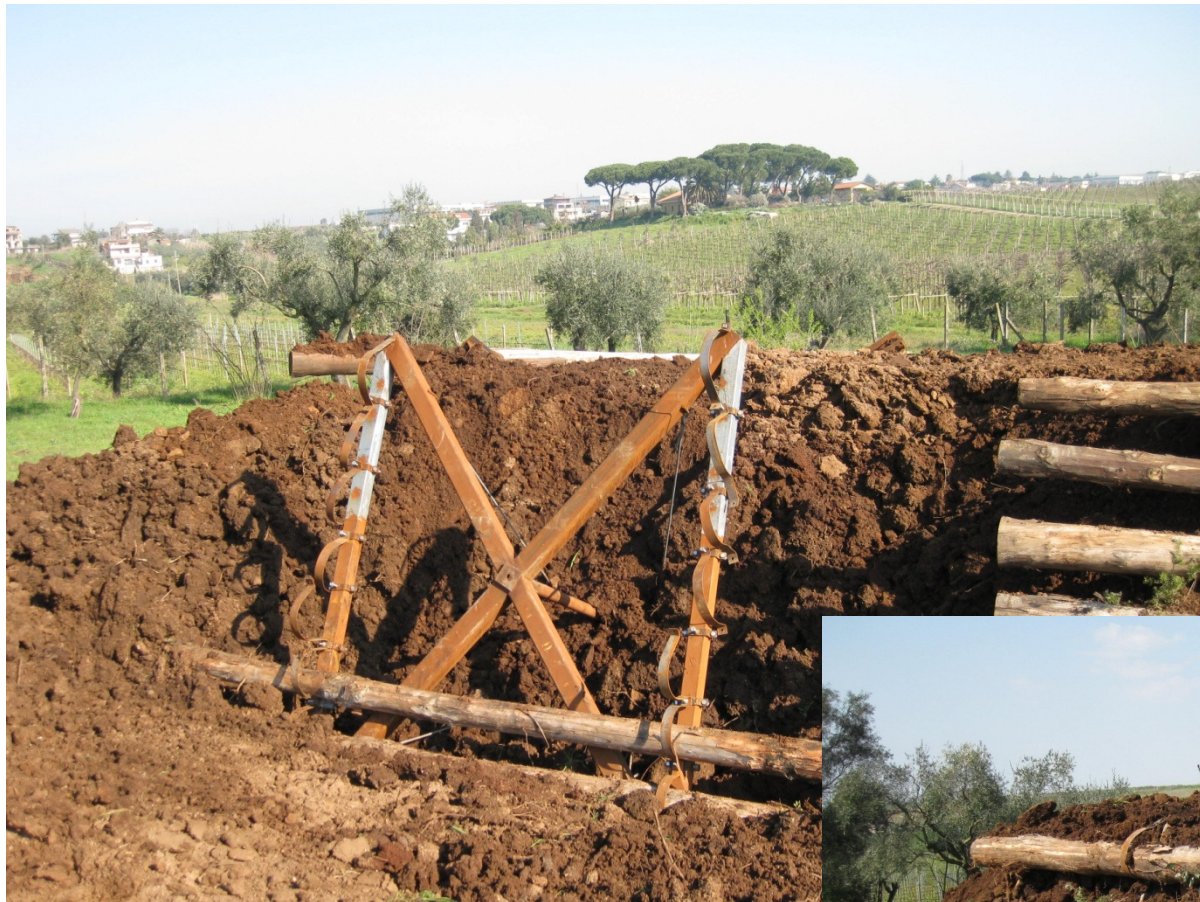
Palificata loricata sec. Cornelini
