Caracterização da Bacia Afluente e Linhas de Água da Albufeira de Castelo de Bode

Tarefa 1.1

EPAL – Nascentes para a Vida

28 junho 2011

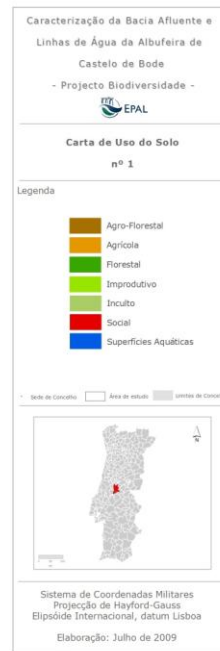
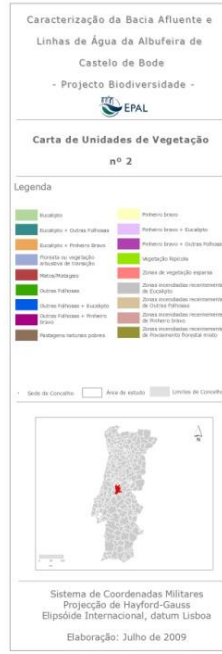
- maior representatividade de uso florestal e incultos
- unidades de vegetação dominantes: eucaliptais, pinhais, floresta ou vegetação arbustiva de transição
- predominância exploração silvícola extensiva de pinheiro bravo e eucalipto
 - empobrecimento ecológico e paisagístico
 - insuficiente protecção do solo contra erosão

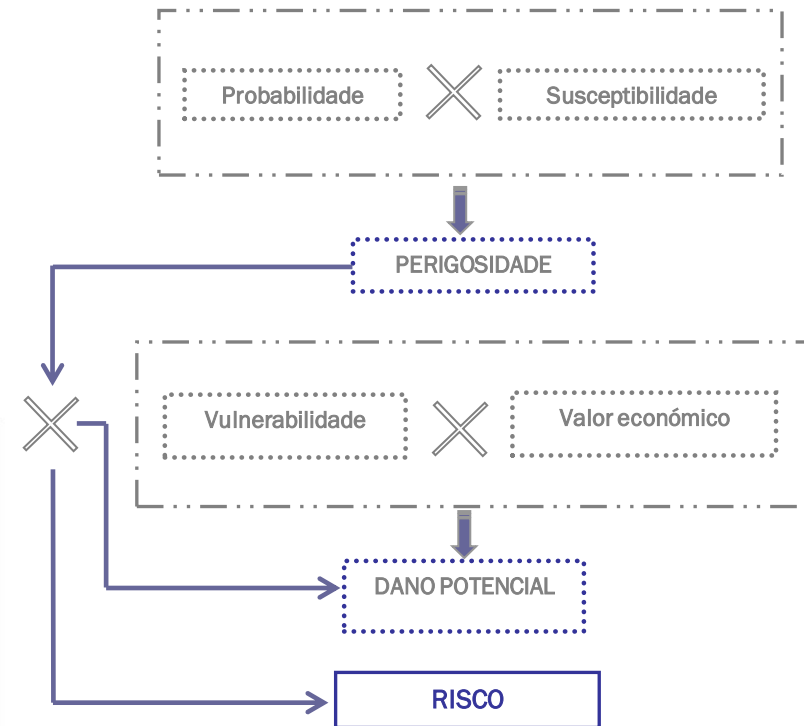
📍 Risco de Incêndio

- predominância de risco 'baixo' - factor associado a áreas recentemente ardidadas
- risco de incêndio 'elevado' - factor associado à frequência de incêndios florestais nessas áreas

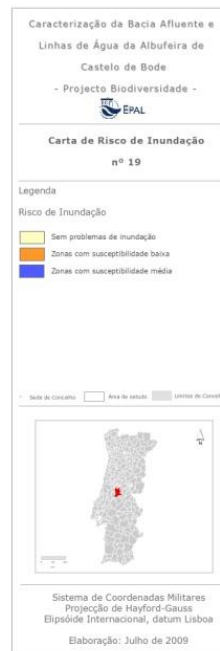
📍 Risco de Inundação

- parâmetros considerados: hidrografia, edafologia, fisiografia, coberto vegetal, geologia
- sem problemas de inundação → escoamento superficial, não infiltração da água, devido às características das unidades geológicas → diminuição da recarga subterrânea.

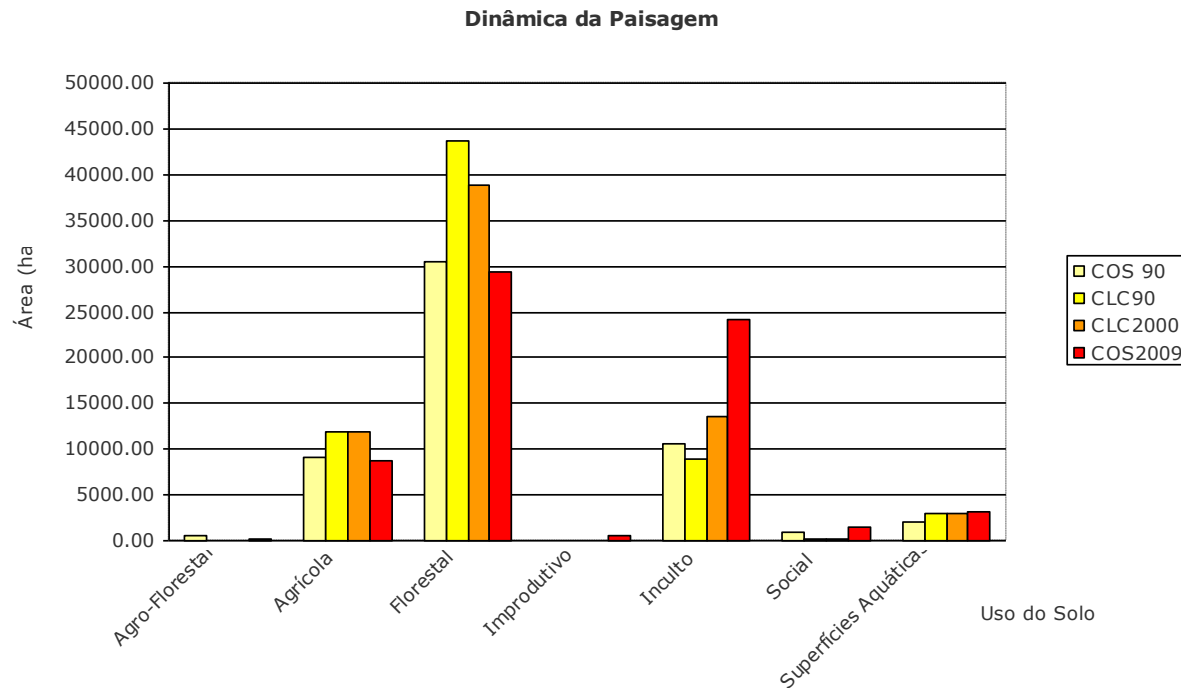
📍 Risco causado pela alteração de uso e ocupação do solo

- estudos e análises de dinâmica de paisagem entre 1990 a 2009
- principais dinâmicas e alterações de uso e ocupação do solo:
 - . área florestal → área incultos (causa: incêndios florestais)
 - . área agrícola → área social
 - . área agrícola → área florestal
