ÁGUAS
LIVRES

QUANDO A TEMPESTADE CHEGOU

Como a EPAL Enfrentou a Maior Crise Operacional das Últimas Décadas

DGA A Gestão de Ativos como suporte operacional no Comboio de Tempestades

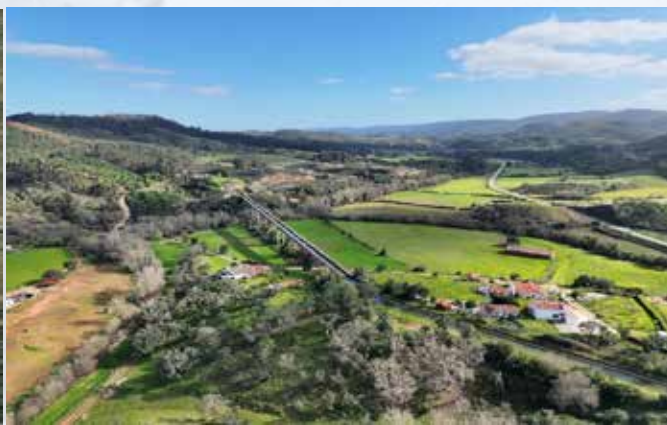
Figura 1 – Vista Geral do Canal de Santa Clara (Esq.) e aérea de um troço do Canal de Santa Clara (Dir.).

A captação, o tratamento e a disponibilização de água ao município de Odemira é da responsabilidade da Águas Públicas do Alentejo (AgdA), Empresa do Grupo Águas de Portugal, que solicitou à EPAL/AdVT um trabalho conjunto de levantamento e identificação de zonas de risco de deslizamento de taludes, uma vez que, em consequência do período prolongado de chuvas persistentes registado no início de 2026, que levou à saturação dos solos (tempestade Kristin e outras), ocorreram deslizamentos nos taludes do canal, com potencial para causar obstruções e comprometer o normal funcionamento do sistema.

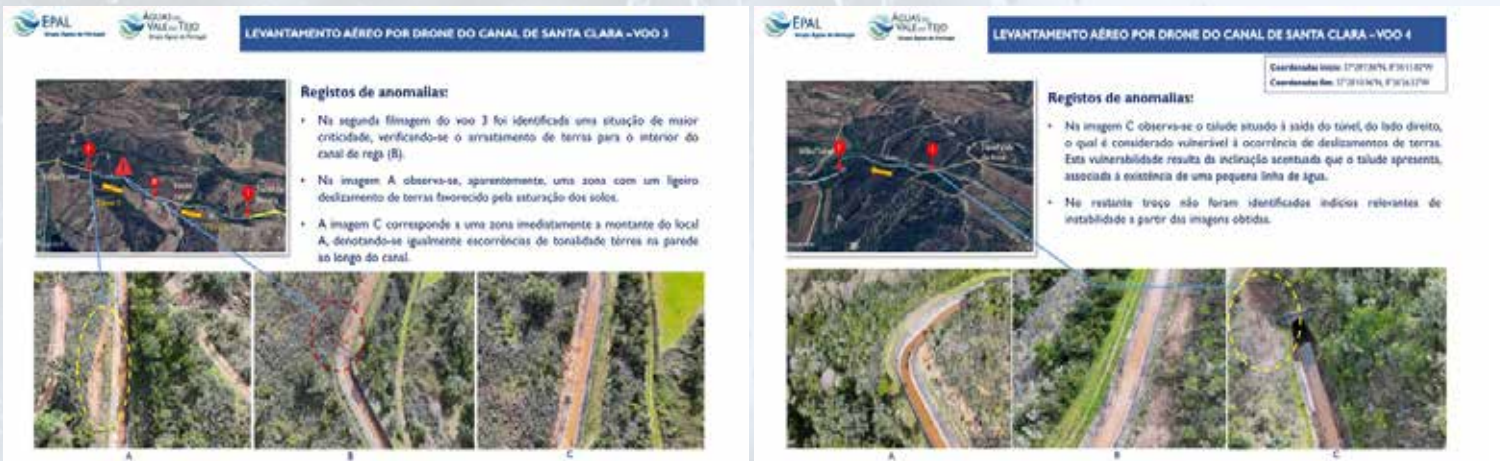
Figura 3 – Exemplo da análise de 2 voos (Voo 3 e Voo 4) realizados

De seguida apresenta-se alguns exemplos de imagens obtidas com base nos voos e vídeos realizados, bem como a análise que foi possível realizar tendo por base os objetivos do presente trabalho.

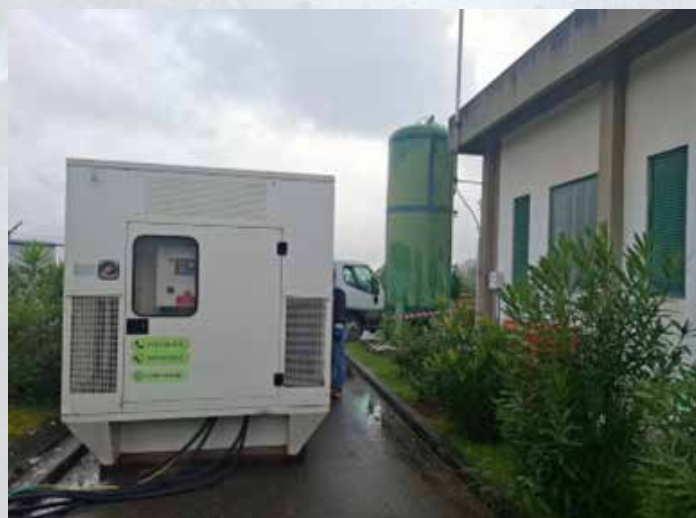
Acesso à ETA de Vale da Pedra

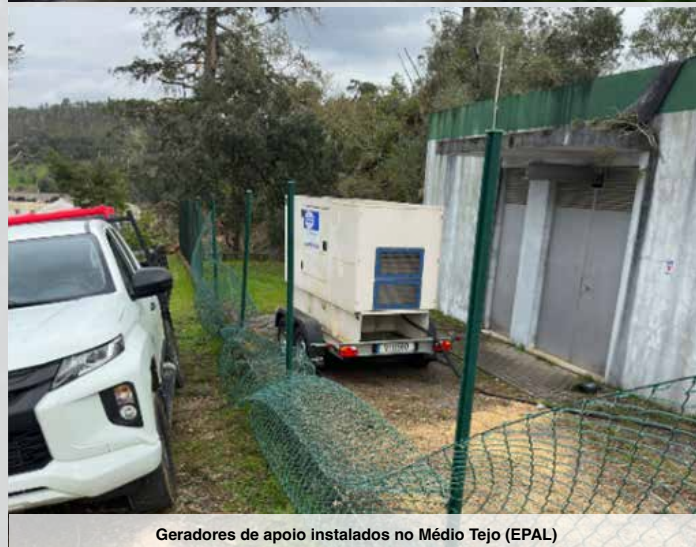
Geradores de apoio instalados no Médio Tejo (EPAL)

Existindo várias infraestruturas isoladas, devido ao mau estado dos acessos, os geradores tornaram-se a linha de continuidade do abastecimento. Alguns dos geradores destinavam-se a assegurar a capacidade (mínima) de elevação, enquanto outros permitiam manter as comunicações e os sistemas de suporte “vivos”.

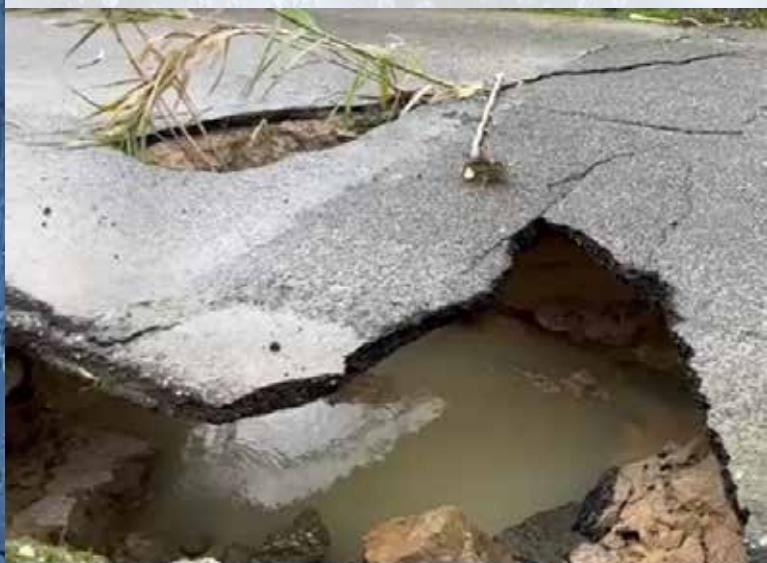
Rotura na Ponte de Monfalim

Dia 28 de janeiro Rotura na conduta adutora Moinho do Céu 1 – Sobral em Pontes de Monfalim, devido ao deslizamento de uma encosta e da estrada onde a conduta estava instalada. Esta rotura obrigou a suspender a adução pelo lado sul do município, originando a transferência do abastecimento aos principais reservatórios do município do Sobral de Monte Agraço para a conduta alternativa (ainda disponível na altura) localizada no quadrante norte do município, a partir da conduta adutora Casais do Araújo – Sobral. Devido à instabilidade dos terrenos envolventes e à necessidade da Câmara Municipal do Sobral de Monte Agraço ter de reconstruir a estrada, a EPAL não pode intervir no imediato nesta rotura.

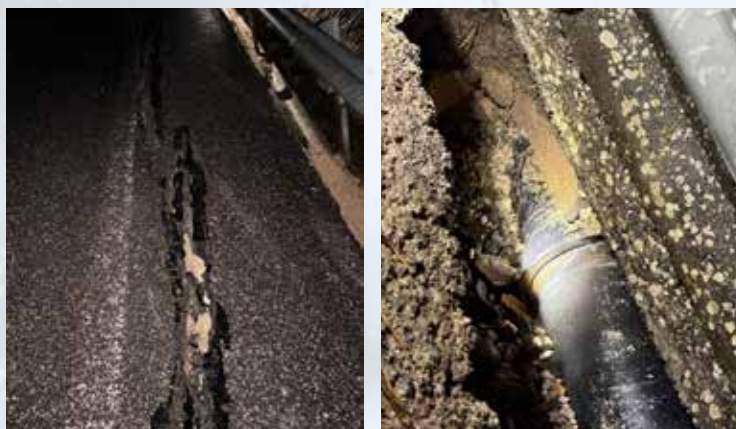
Rotura na Quinta da Pataca

Dia 7 de fevereiro No final do dia, o Centro de Comando deteta uma nova rotura, desta vez na conduta adutora Castanheira – Arruda, junto à Quinta da Pataca, posteriormente confirmada no local pelo posto móvel de Vila Franca de Xira. Esta rotura resultou de outro deslizamento de terras, tendo afetado a conduta que abastece os municípios de Arruda dos Vinhos e de Sobral de Monte Agraço.

Dia 9 de fevereiro Reparação da rotura de conduta adutora Castanheira – Arruda e normalização da adução.

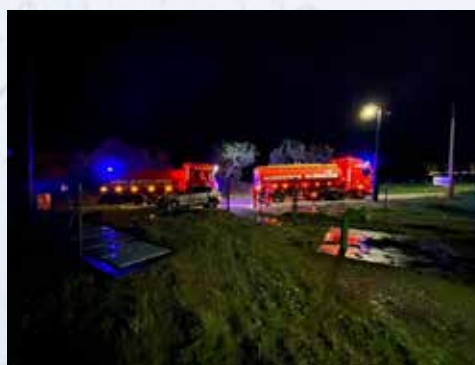
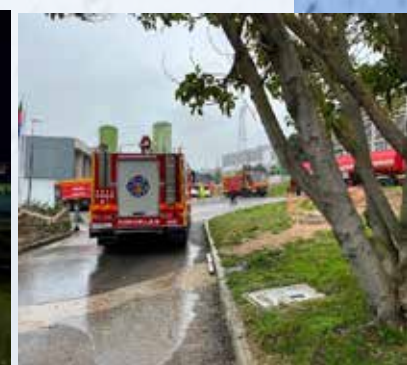
Pontos de carregamento dos camiões-cisterna

Esta iniciativa obrigou a mobilizar todos os operadores de Vila Franca de Xira que, conjuntamente com a Equipa da Qualidade, efetuaram o controlo da qualidade da água antes de cada enchimento/trasfega para os autotanques, garantindo que, mesmo em emergência, a água entregue mantinha os padrões de qualidade exigidos para consumo humano.

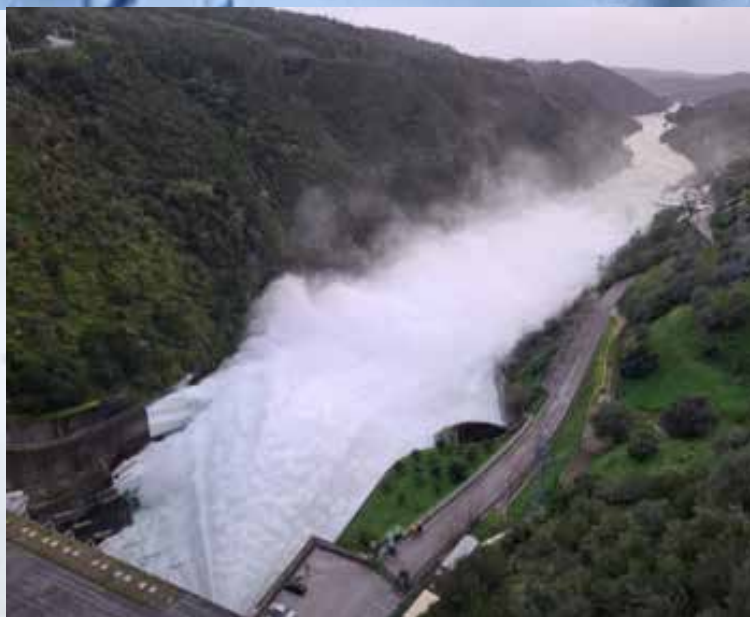
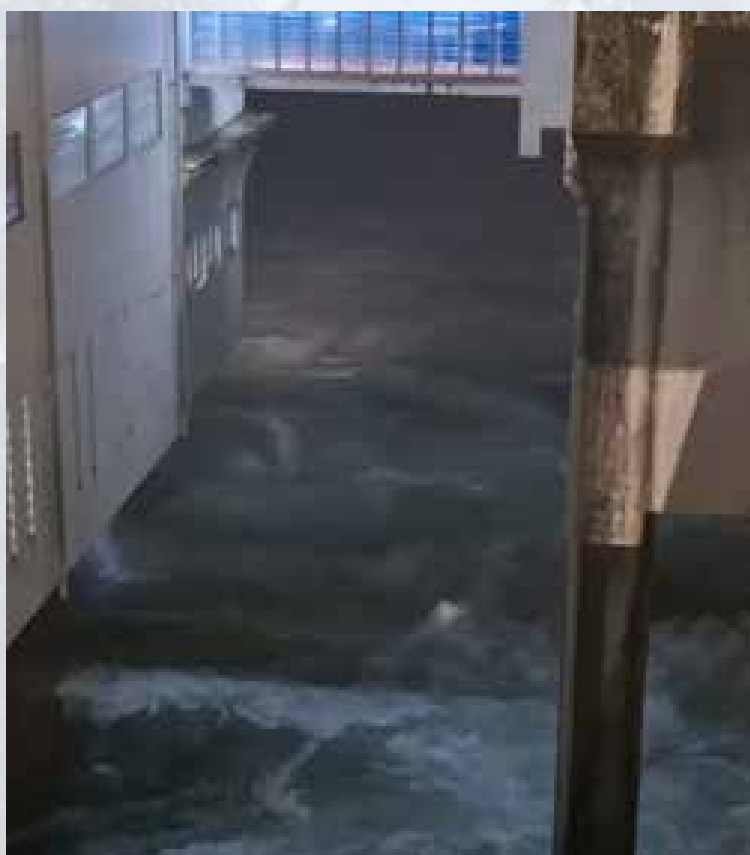
Dia 17 de fevereiro Ocorre um deslizamento de terras, de grandes dimensões, na estrada junto à vila de Maiorga (Alcobaça), que fez colapsar a conduta Turquel/Pederneira e que originou o corte total do abastecimento ao município da Nazaré. A partir desse momento e até

dia 27 de março (data da entrada em serviço do novo troço de conduta), o abastecimento ao município da Nazaré passou a ser garantido, em exclusivo, a partir das captações subterrâneas do município.

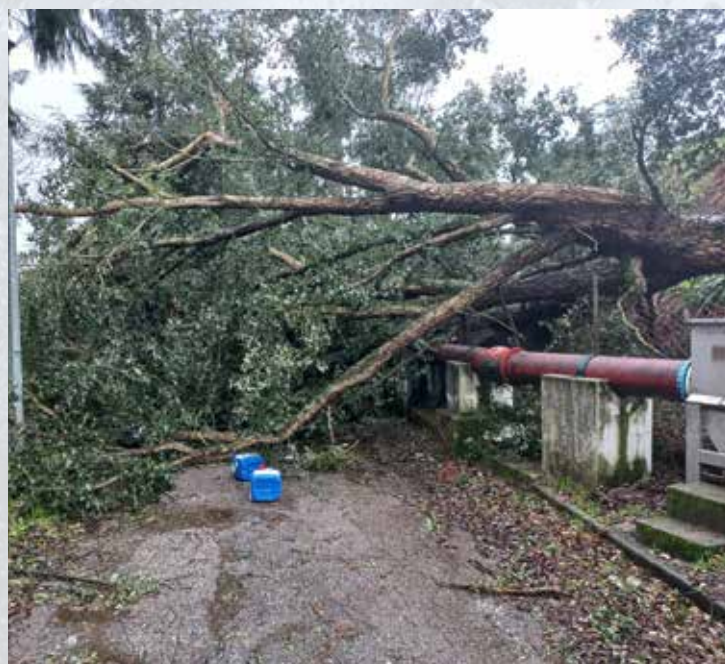
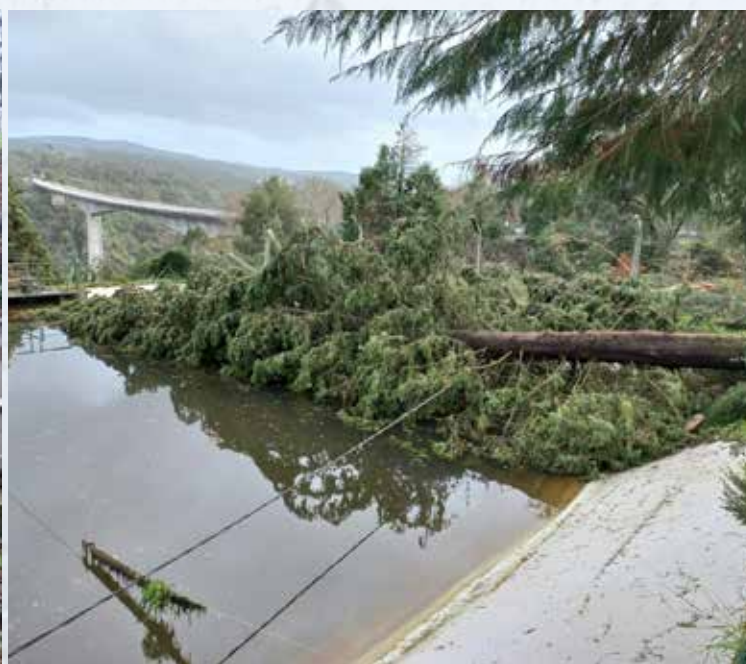
Figura 1 – ETAR Pedrogão Grande, queda de árvores nos órgãos de tratamento e acessos no recinto da instalação, 28/01/2026

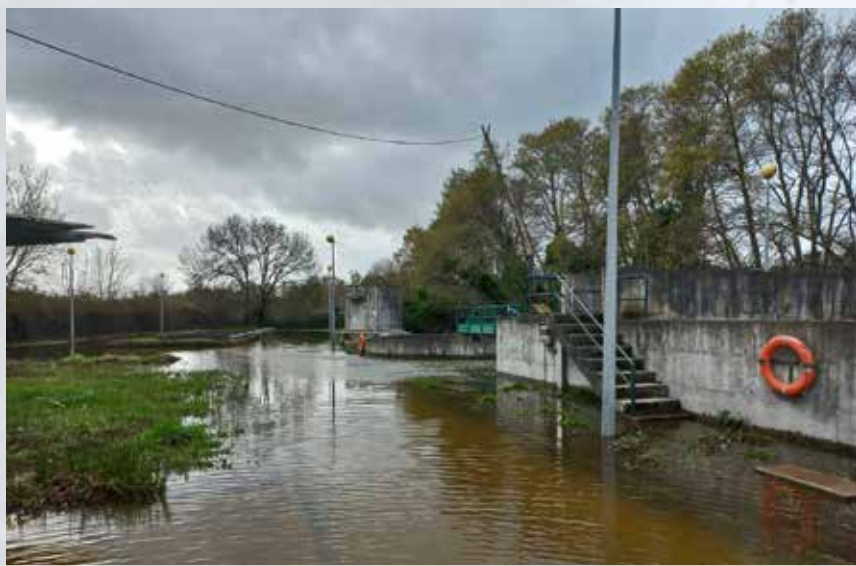
Figura 2 – ETAR Póvoa/Tinalhas inundada, 28/01/2026

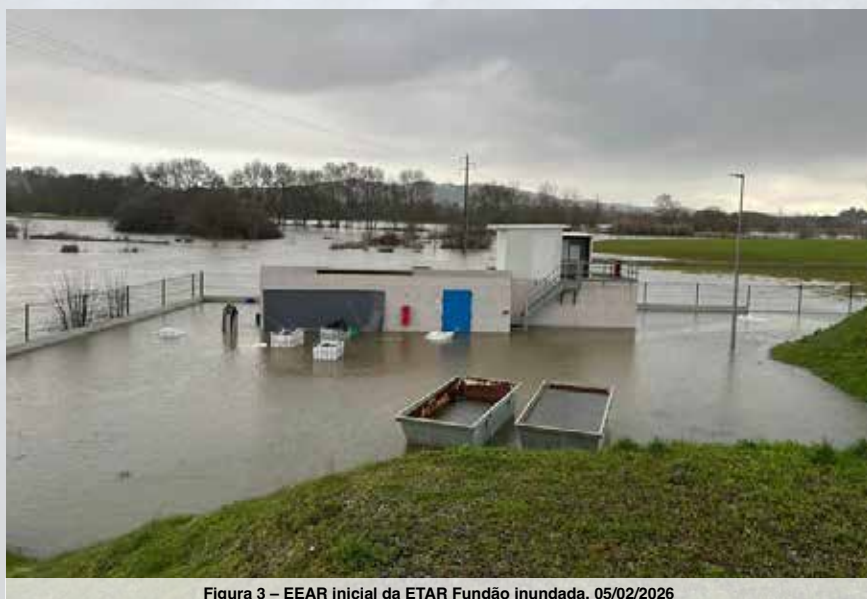
Figura 3 – EEAR inicial da ETAR Fundão inundada, 05/02/2026

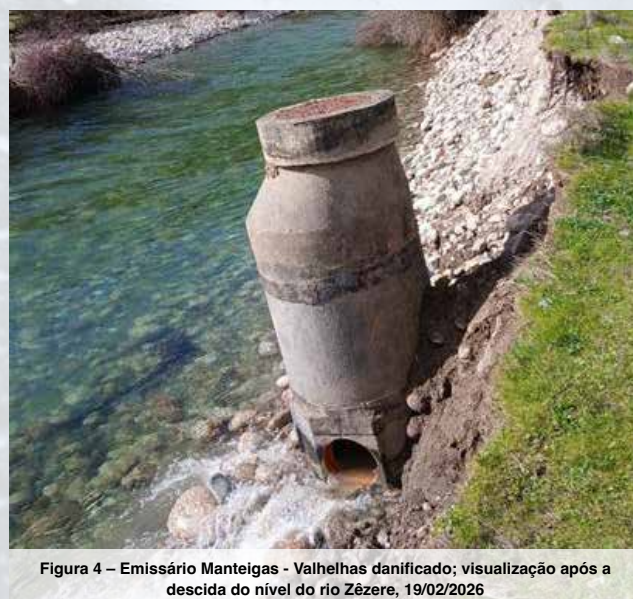
Figura 4 – Emissário Manteigas - Valhelhas danificado; visualização após a descida do nível do rio Zêzere, 19/02/2026

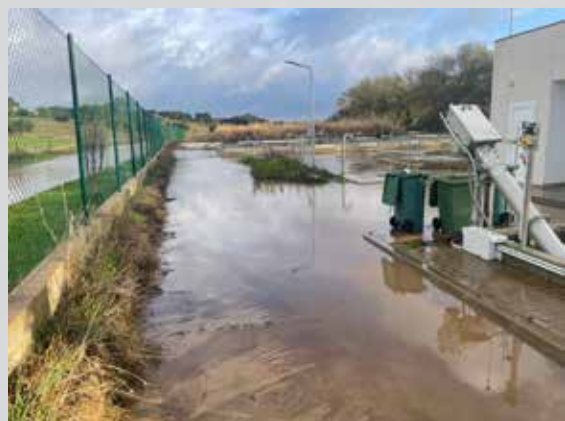
Figura 5. (esquerda) ETAR Monte do Trigo, inundada, 27/01/2026

No munic pio de Portel, na ETAR Monte do Trigo, tamb m devido a inunda o, foi necess rio colocar a instala o fora de servi o durante v rios dias.

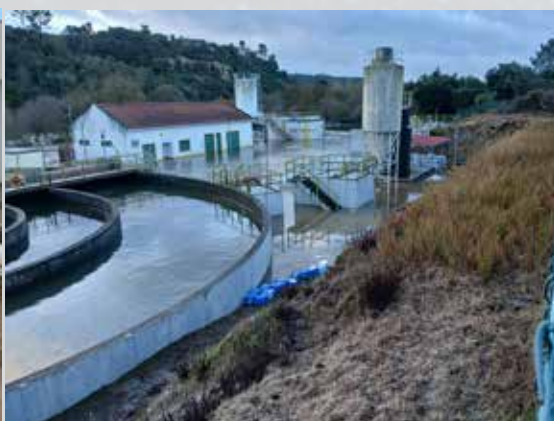
Figura 6. (direita) ETAR Ponte de Sor, inundada, 05/02/2026

Na região do **Alentejo** registou-se um número inferior de ocorrências comparativamente com a região das Beiras, contudo destaca-se a inundaç o da ETAR Ponte de Sor que obrigou   sua perman ncia fora de servi o durante v rias semanas e exigiu uma interven o t cnica e de limpeza significativa para repor o seu normal funcionamento. Registaram-se, igualmente, danos relevantes em veda es e equipamentos auxiliares de diversas instala es.

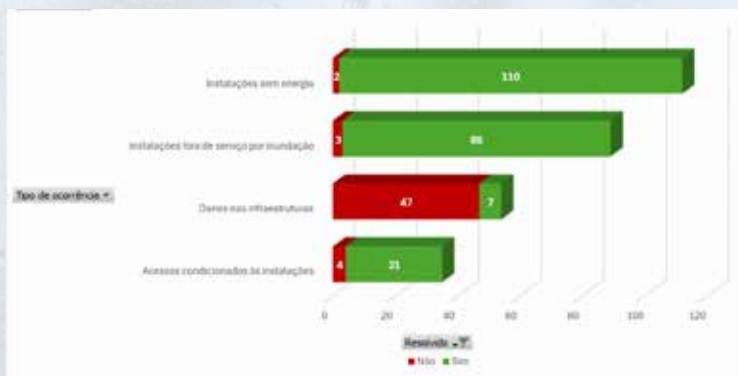
Figura 8. Ponto de situação da resolução das ocorrências nas instalações afetadas, à data de 06.03.2026.

As perturbações causadas pelas tempestades foram de tal forma significativas que, passados mais de 2 meses, ainda se verificavam condicionalismos em algumas instalações (figura 8).

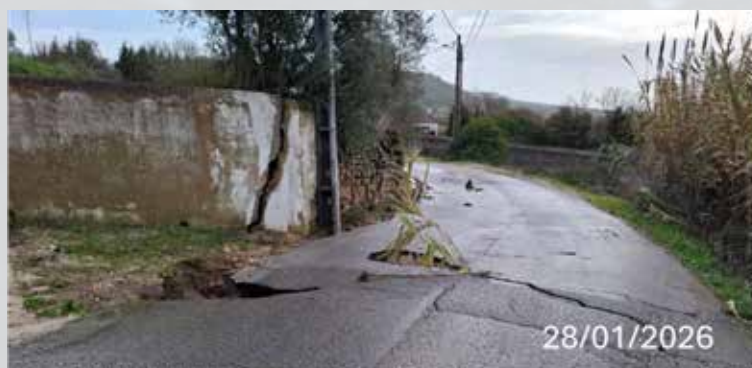
Esta maratona do departamento de Vila Franca começa nas primeiras horas de luz do dia 28 de janeiro, com uma rotura na zona de Pontes de Monfalim (concelho do Sobral de Monte Agraço), na conduta Arruda-Sobral. Esta rotura foi fruto de uma movimentação de terras provocada pelos níveis muito elevados de precipitação que já se faziam sentir há vários dias nesta zona, fenómeno este que viria a revelar-se catastrófico em vários pontos do nosso sistema de abastecimento. Esta rotura seria reparada no mesmo dia, mas a conduta viria a ceder noutra ponto muito próximo, no dia seguinte, ficando fora de serviço. O abastecimento ao Sobral de Monte Agraço ficaria assegurado por uma conduta do sistema Alenquer-Torres, via Estação Elevatória de Casais do Araújo. Esta conduta atravessa a zona de S. Domingos de Carmões onde ocorreriam também fortes deslizamentos de terras, comprometendo novamente o abastecimento de água, conforme relatado mais à frente.

Deixo-vos uma compilação de imagens do local da rotura em Pontes de Monfalim em datas distintas, para dar uma noção do movimento sentido ao nível do solo, fruto destes fenómenos. Chamo a atenção para a evolução da fissura no muro, junto ao poste.

Evolução do movimento de terras na zona de Pontes de Monfalim – Sobral de Monte Agraço

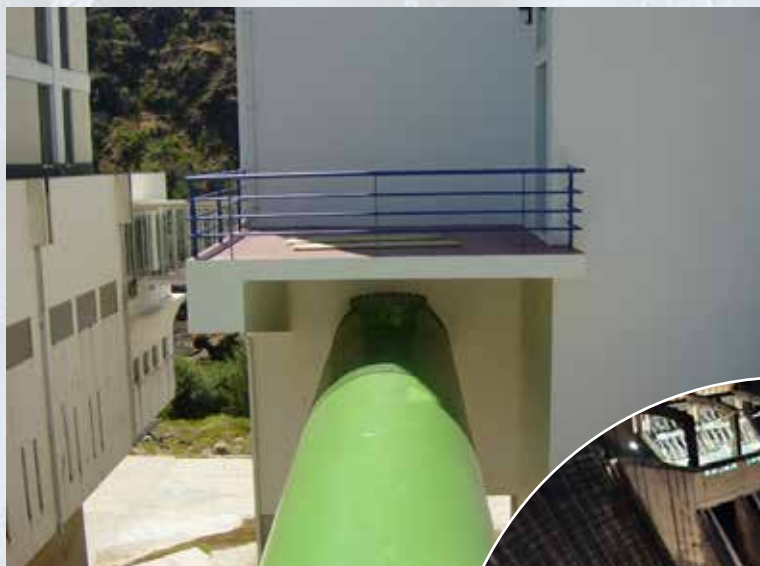
O rio em situação normal, com a margem longe das centrais elevatórias.

Após alguns trabalhos de instalação de geradores no Médio Tejo na madrugada do dia 31 de janeiro, desloquei-me ao Castelo do Bode, onde tive oportunidade de testemunhar na primeira pessoa a dimensão no problema. Por esta hora, colegas da instrumentação sul do departamento de eletromecânica alteravam a localização dos transmissores dos medidores de caudal para não ficarem submersos caso a água entrasse pelo piso inferior. Nas imagens seguintes é visível a diferença do nível do rio, sentida nestes dias.

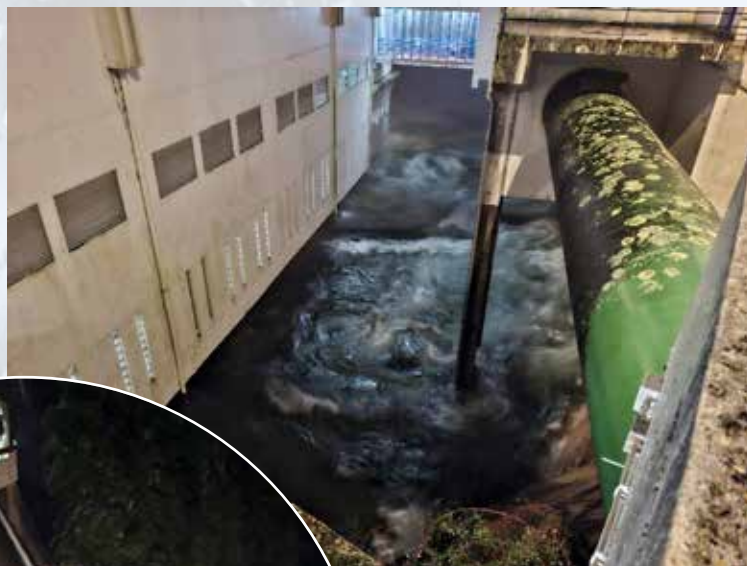
Espaço existente entre as centrais 1 e 2 com o nível do rio a 31 de janeiro.

encontram-se as nossas Estações Elevatórias 1 e 2 que permitem o transporte de água até à ETA da Asseiceira. Com a subida rápida do nível do rio, fruto das descargas da barragem, veio há memória um acontecimento de dezembro de 1989, onde a barragem de Castelo de Bode efetuou descargas de 4000 m³/s, perto da sua capacidade máxima de 4200 m³/s, levando à inundação do piso inferior da central elevatória 1 (à data ainda não existia a central 2).

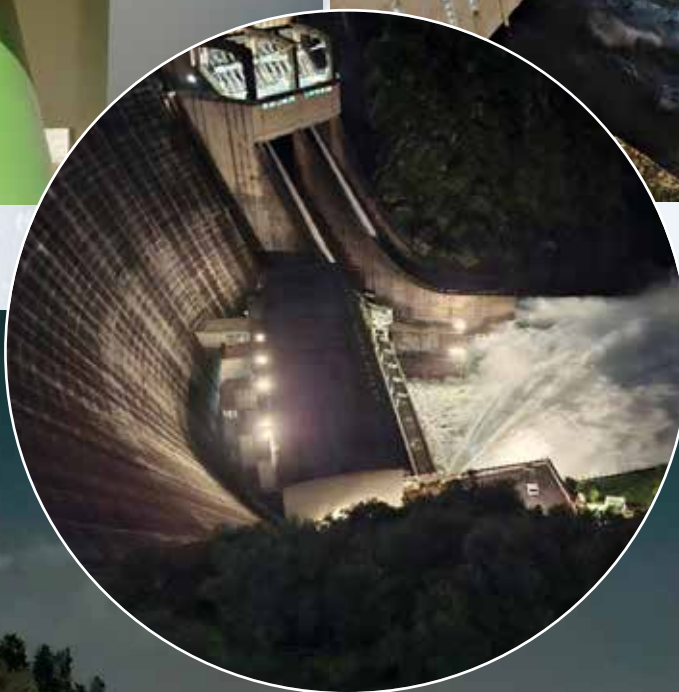
31 de janeiro 1h10 – Barragem de Castelo com descarregadores de fundo e de superfície em funcionamento

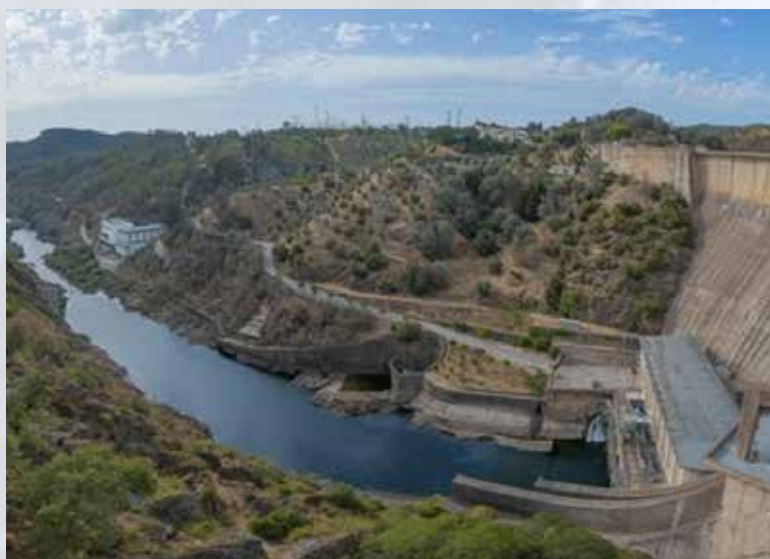
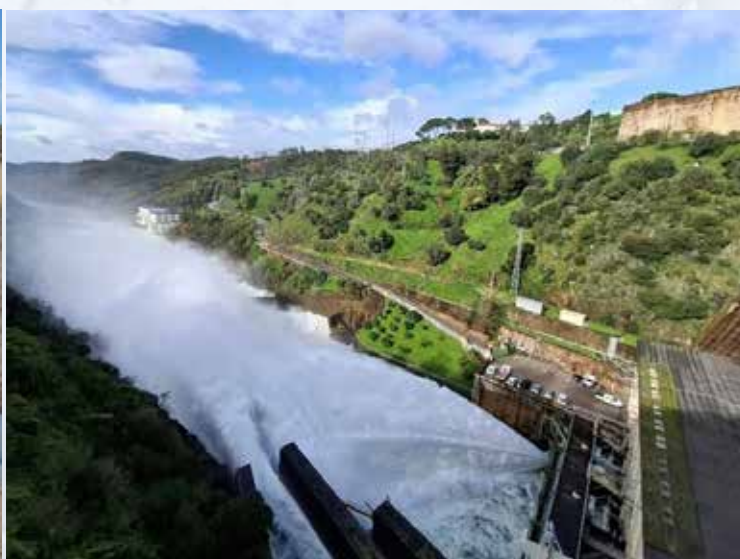
2 de fevereiro - Lado jusante do paredão da barragem de Castelo do Bode em situação normal (à esquerda) e a efetuar descarga (à direita)

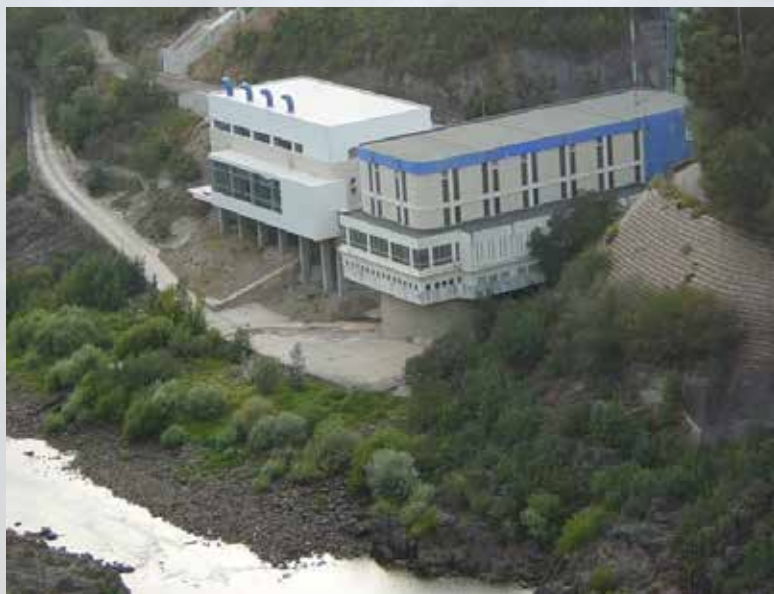
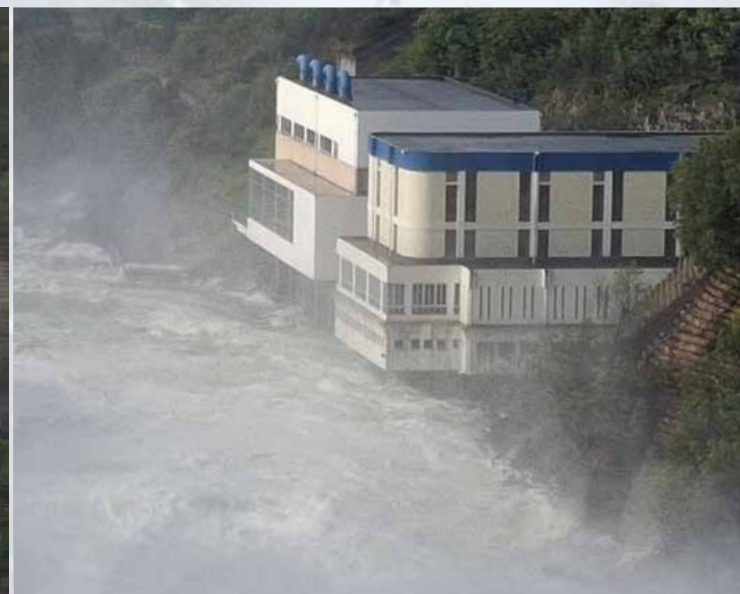
2 de fevereiro - Diferença do nível do Rio Zêzere em situação normal (à esquerda) e durante as descargas (à direita)

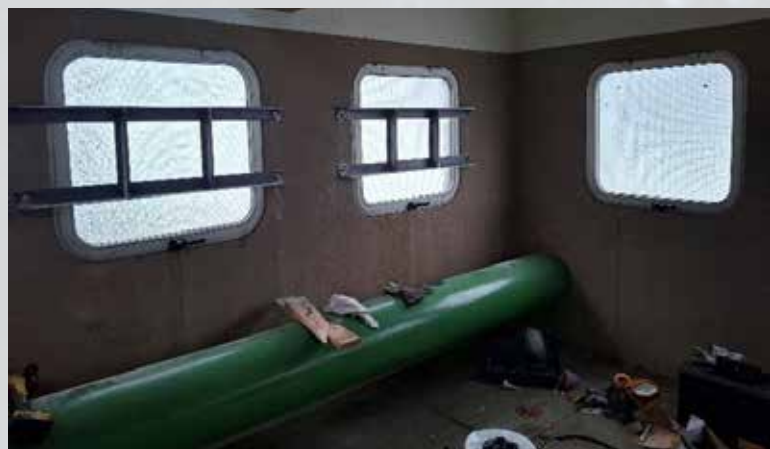
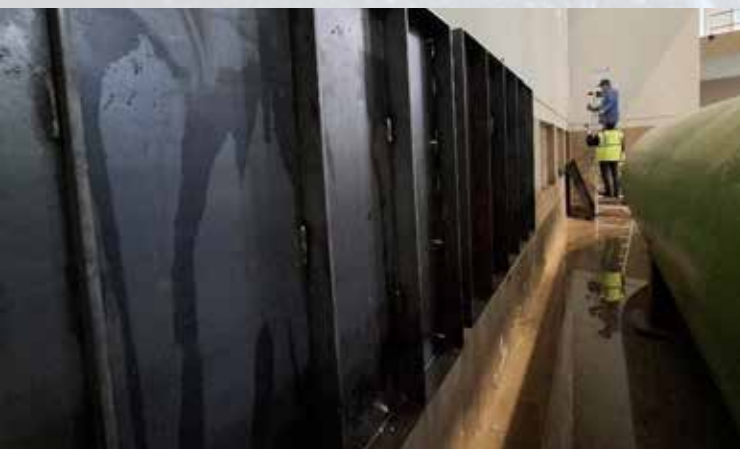
prontidão caso fosse necessário desmontar equipamento elétrico na eventualidade da água ameaçar atingir o piso dos motores (onde se encontram também os variadores de velocidade e transformadores).

4 de fevereiro - Trabalhos na Estação Elevatória 1 de Castelo do Bode

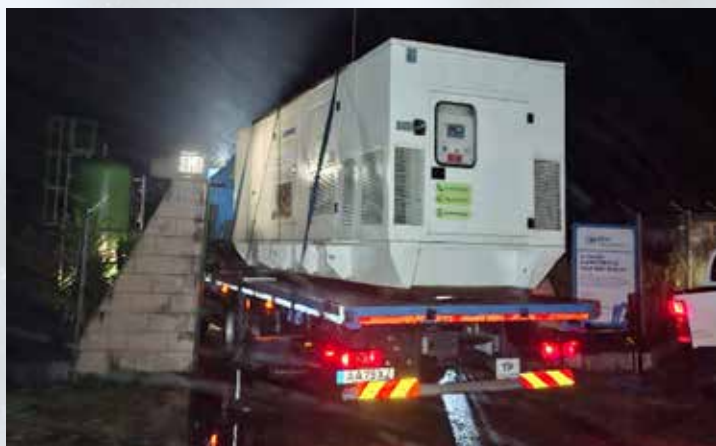
29 de janeiro - Gerador de 630 kVA na chegada à Estação Elevatória de Vale de Porcas (Médio Tejo Norte)

Após o impacto da tempestade Kristin, a 28 de janeiro, foram instalados geradores de socorro com enfoque na zona dos subsistemas

Médio Tejo e Oeste, para possibilitar o funcionamento de grupos elevatórios e repor o abastecimento de água às populações.

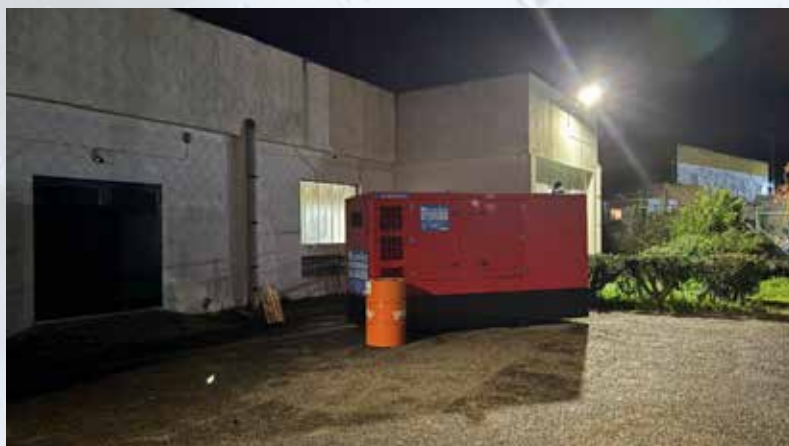
29 de janeiro – gerador de 250 kVA na Estação Elevatória de Curvaceiras (Médio Tejo Norte).

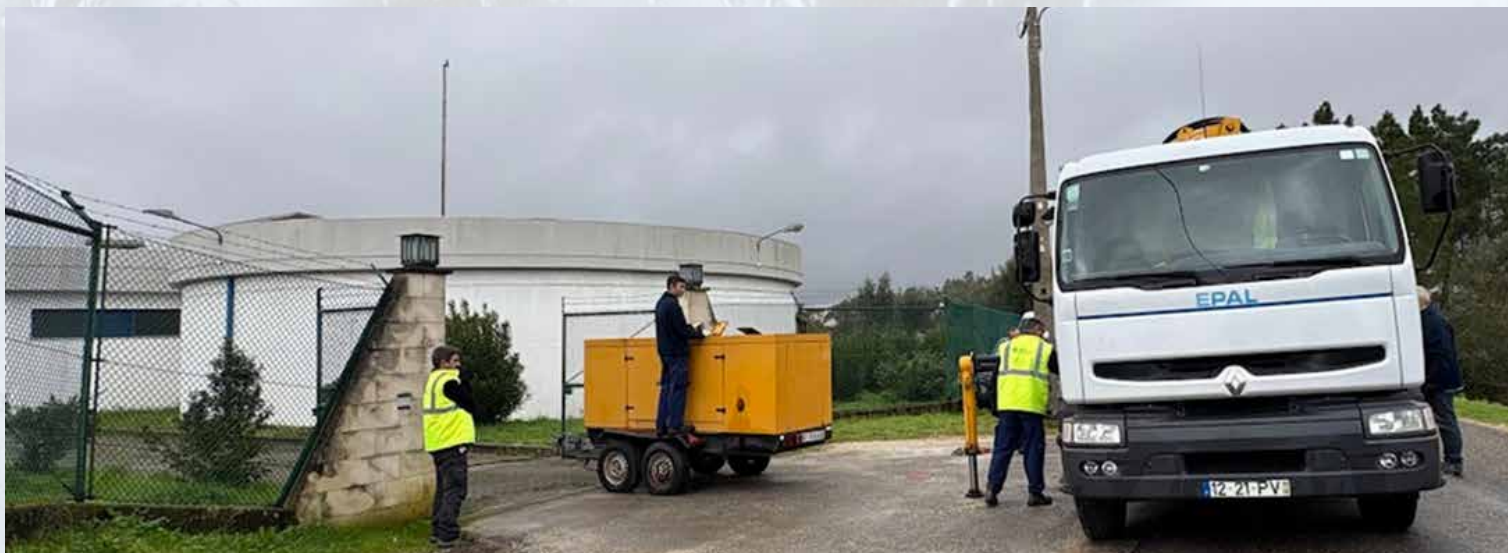
1 de fevereiro – desmontagem do gerador de 100 kVA na Estação Elevatória de Madeiras após restabelecimento de energia elétrica da rede (Médio Tejo Sul).

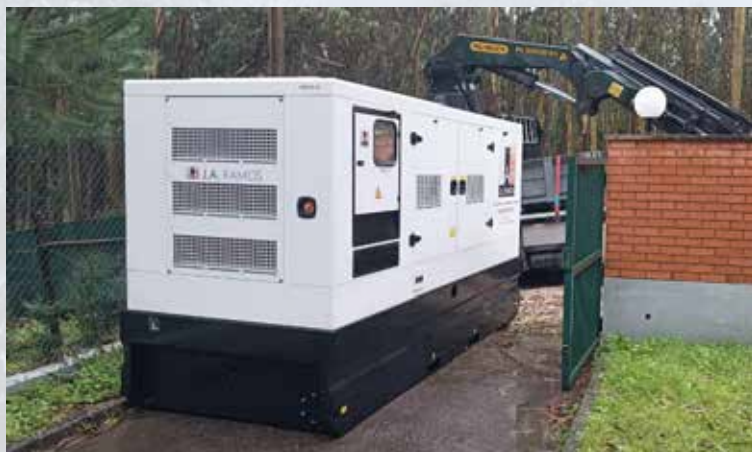
30 de janeiro - Gerador de 400 kVA na Estação Elevatória de Fontelas (Sistema Oeste)

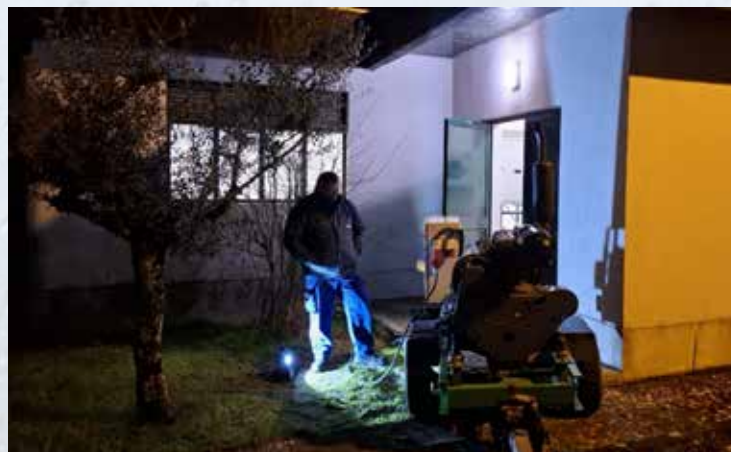
30 de janeiro - Gerador de 40 kVA na Estação Elevatória da Loureira – Fátima (Médio Tejo Norte)

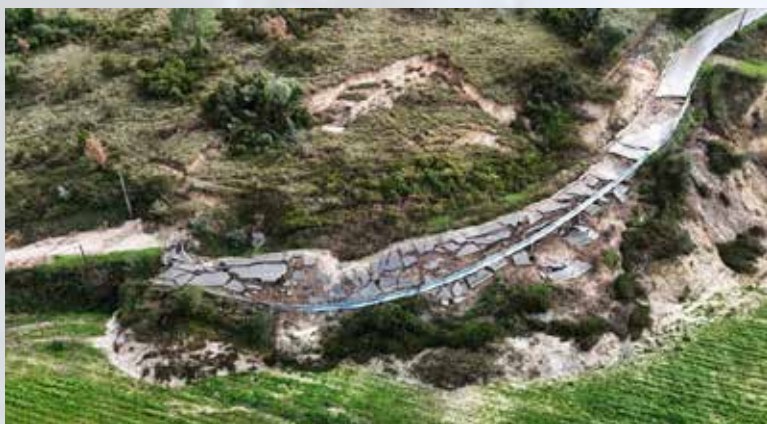
(Imagem acima) Vista da estrada de acesso à Marmeleira após o deslizamento de terras

abastece o reservatório municipal. O abastecimento viria a ser re-posto, com a instalação de uma conduta provisória, em PEAD DN90, numa extensão aproximada de 510 metros.

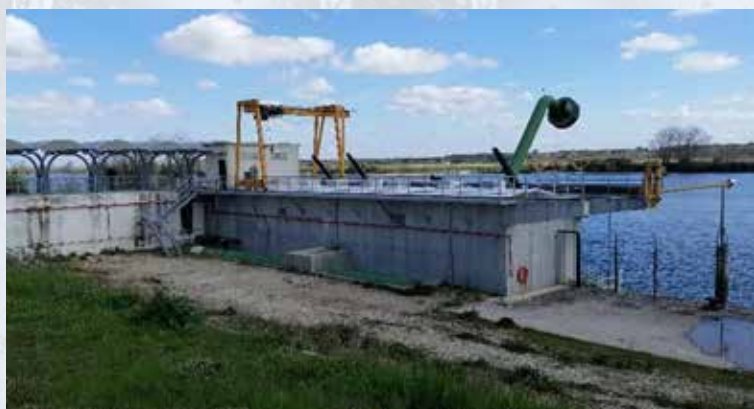
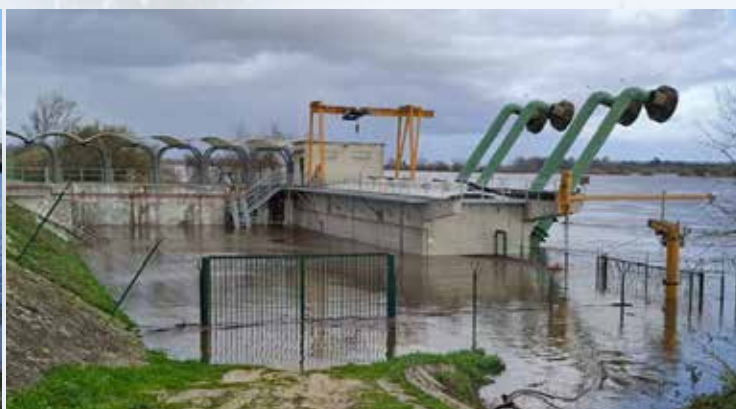
6 de fevereiro (direita) - Captação de Valada-Tejo – Vista para a Estação Elevatória 1

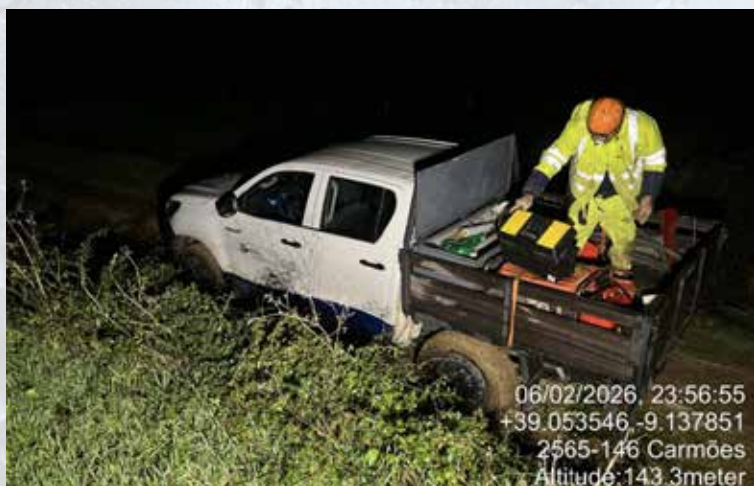
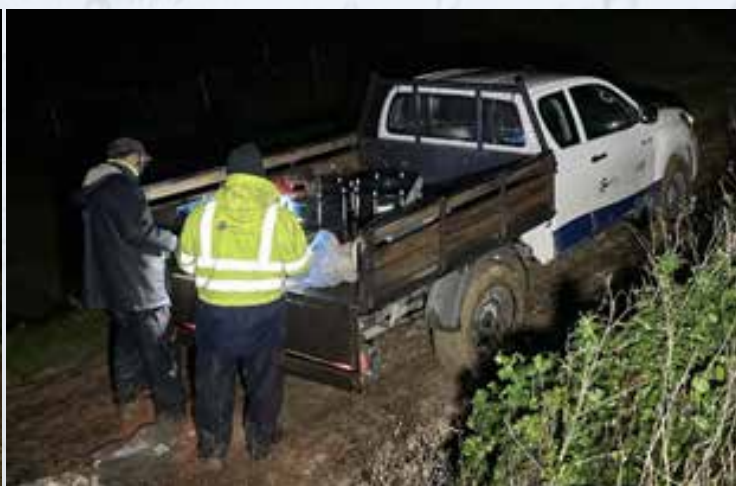
Agraço, a conduta entre a Estação Elevatória de Casais do Araújo e o Reservatório do Montijo, tinha já sido alvo de uma rotura e reparação no dia 4 de fevereiro, mas neste dia 6 volta a ficar inoperacional.

6 de fevereiro 23h55 – Decorrem os trabalhos na conduta Casais do Araújo – Montijo em Carmões

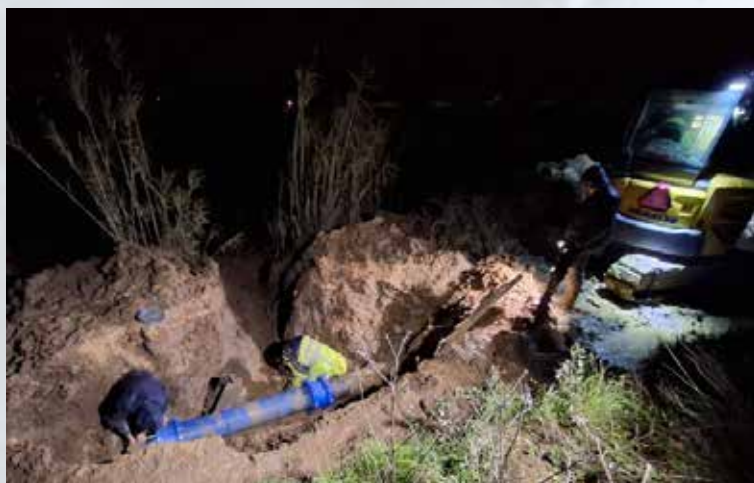
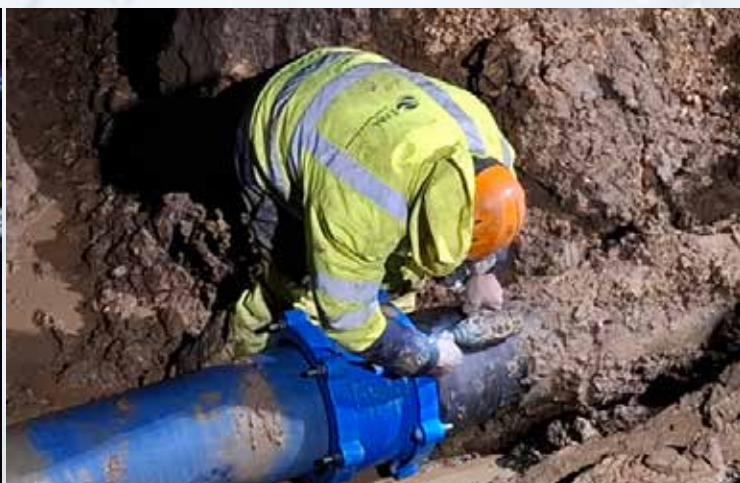
7 de fevereiro 02h44m – Decorrem os trabalhos em Carmões

A reparação termina pelas 7 da manhã, mas o carregamento da conduta não chega a concluir-se porque dá-se nova rotura (tendo-se atingido uma pressão de 12 Bar, quando em regime normal o valor é da ordem dos 17 Bar). Neste momento, com as roturas neste local e em Monfalmim, o abastecimento ao Sobral de Monte Agraço está comprometido.

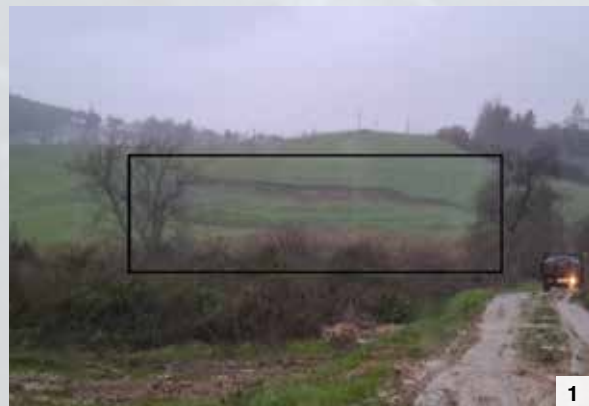
Na foto 1, no interior do retângulo preto, é visível um deslizamento de grandes dimensões num monte perto do local dos trabalhos. Era impressionante testemunhar a evolução do movimento das terras à medida que as horas iam passando.

- 1 2 7 de fevereiro 8h15 – Reinício dos trabalhos em Carmões
- 3 7 de fevereiro 17h00 – Continuação dos trabalhos em Carmões

tervenção na zona de Carmões, optando-se por substituição de um troço de conduta com maior comprimento, para se tentar ultrapassar eventuais zonas da conduta mais fragilizadas.

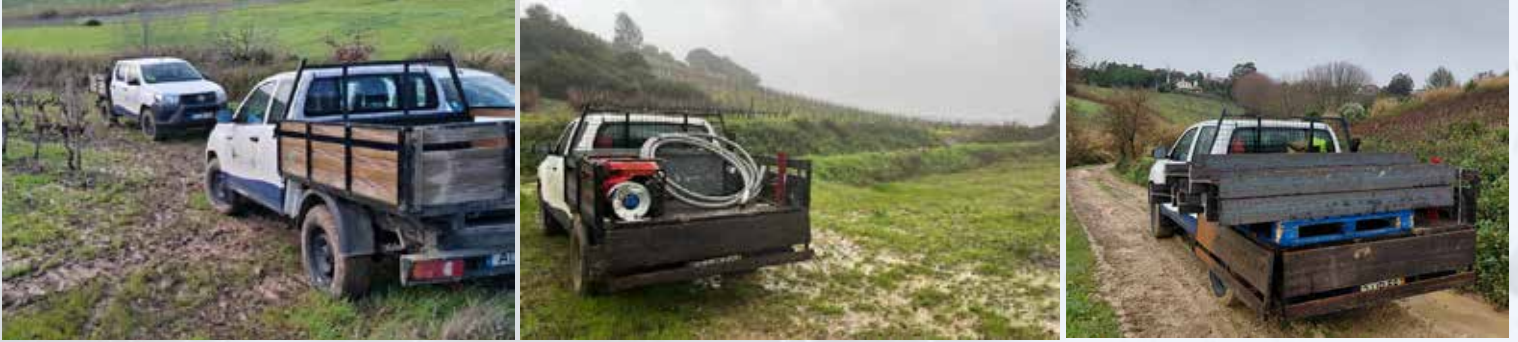
Veículos todo-o-terreno em Carmões

Com estes trabalhos ficou clara (para quem ainda tivesse dúvidas) a necessidade de ter equipamentos, vestuário e ferramentas de alta qualidade. As viaturas todo-o-terreno, por exemplo, são vitais para o acesso e transporte de equipamentos de trabalho aos locais onde as nossas condutas estão instaladas, nomeadamente, em condições de piso molhado e/ou lama, como foi o caso.

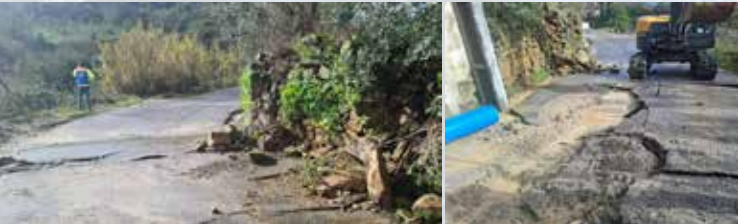
7 de fevereiro 11h40m – Preparativos para início dos trabalhos em Monfalim

Paralelamente, neste dia 7, ainda de manhã, começam os preparativos para trabalhos na frente de Monfalim, para se instalar uma conduta em bypass à existente.

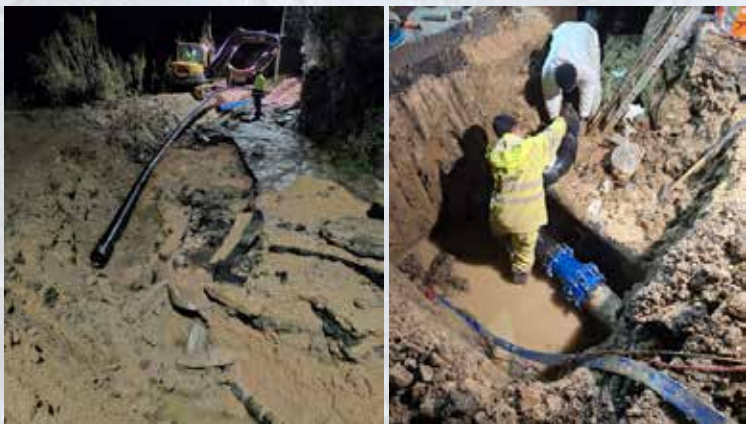
7 de fevereiro 22h00 – Decorrem os trabalhos em Monfalim

Nesta altura, depois de analisada a situação e confirmando-se que a origem da água no solo era da nossa conduta, torna-se evidente que os movimentos de terras, provocados pela elevada precipitação neste local em particular, terão fragilizado a conduta de tal forma que a execução de qualquer reparação era um esforço em vão, carecendo de outro tipo de solução. Face a todo este enquadramento, os esforços para repor o abastecimento ao Sobral viram-se para Monfalim.

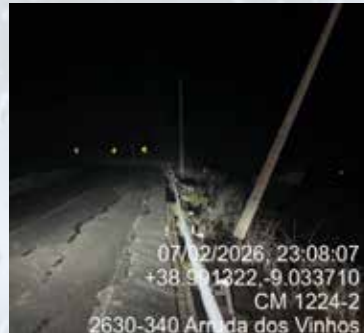
7 de fevereiro 23h08 - Rotura da conduta Castanheira – Arruda na zona da Pataca

Chegados ao local deparam-se com um cenário que aponta para mais um deslizamento de terras, desta vez de um talude confinante com uma estrada. A quantidade de água na rotura impedia que esta se mantivesse em serviço pelo que a conduta teve de ser seccionada. Neste momento, o abastecimento ao município de Arruda do Vinhos estava também comprometido.

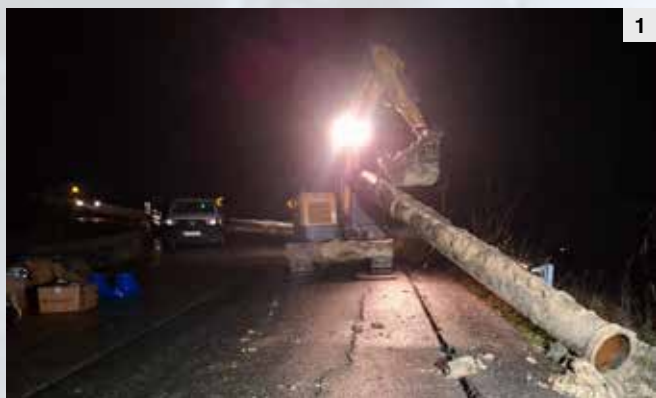
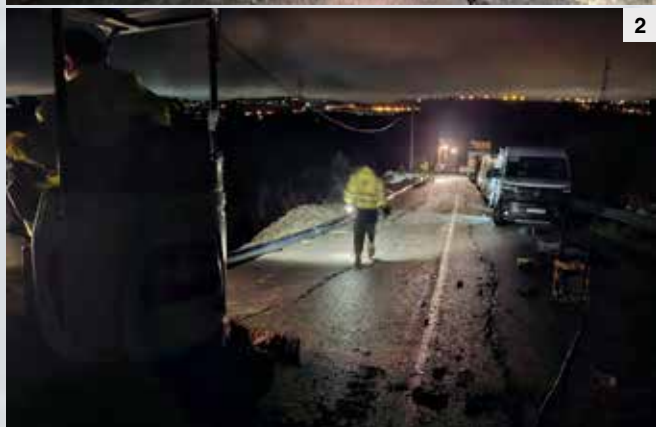
- 1 2 79 de fevereiro 1h00 – Decorrem os trabalhos na Pataca – Arruda dos Vinhos
- 3 4h00 – conduta pronta para instalar na val
- 4 5h00 - Aterro da conduta para início do carregamento

domingo – os trabalhos de instalação de uma conduta em bypass iniciam-se pelas 22 horas.

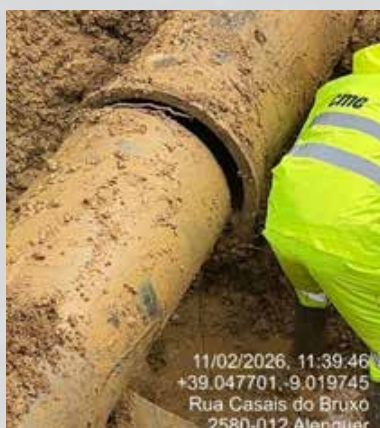
Dia 10 ocorre uma rotura na conduta DN600 do sistema Alenquer-Torres, na zona de Casais do Bruxo – Alenquer, imediatamente a jusante do reservatório de Paredes. Mais uma vez movimentos de terras. A rotura é reparada no dia seguinte.

10 de fevereiro - Rotura em Casais do Bruxo – Sistema Alenquer-Torres

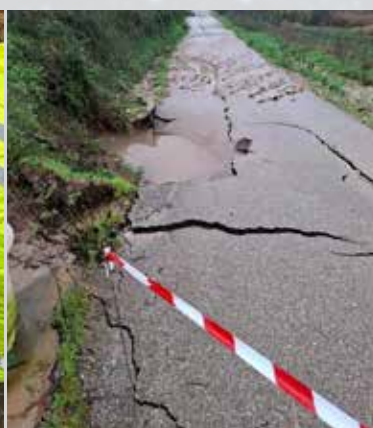
Também a 11 de fevereiro, outra rotura, mais um deslizamento de terras, desta vez na conduta do reservatório de Casal do Rei para as Caldas da Rainha. No dia 18, pelas 22 horas, é retomado o abastecimento através da instalação de um bypass provisório com cerca de 80 metros.

11 de fevereiro – rotura na zona de Mosteiros – Caldas da Rainha

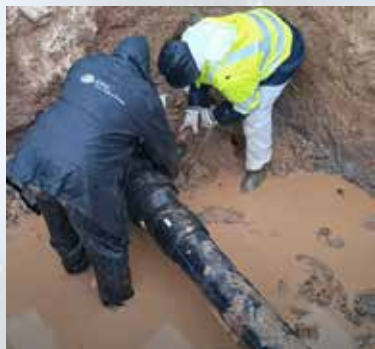
18 de fevereiro – Instalação de conduta provisória - Mosteiros – Caldas da Rainha

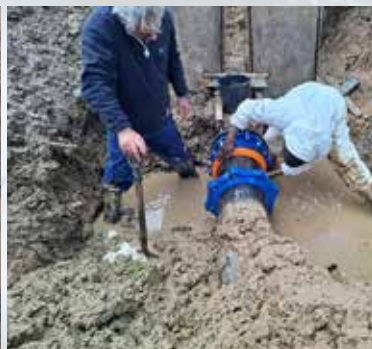
14 de fevereiro 12h15m – Finalização dos trabalhos na conduta de bypass em Carmões

A 13 de fevereiro as equipas retomam o trabalho em Carmões para instalação de uma conduta em bypass, a única solução expedita e fiável face à condição dos terrenos. Os trabalhos decorrem noite dentro e ficam concluídos já na manhã do dia 14.

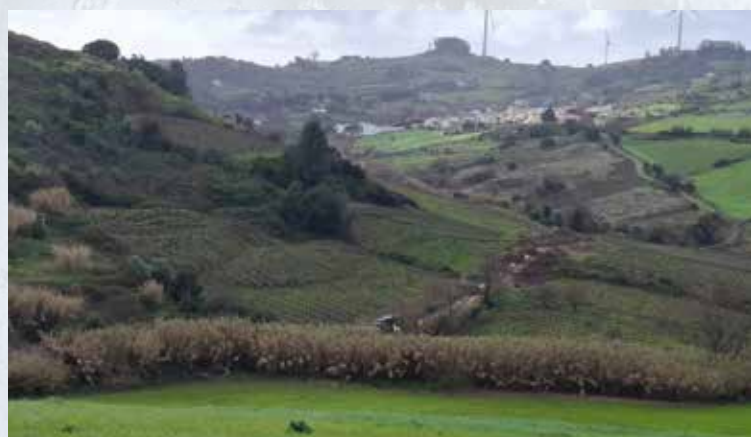
A imagem seguinte mostra uma panorâmica da conduta provisória instalada em Carmões. Na encosta do monte, do lado esquerdo da conduta, é visível o gigantesco movimento de terras que ocorreu (caracterizado na imagem por uma ondulação).

Carmões – panorâmica do local dos trabalhos

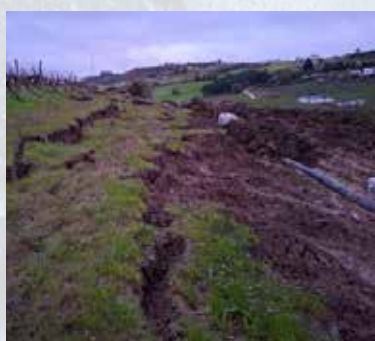
Na imagem seguinte, também em Carmões é mais uma vez visível, à esquerda da conduta, uma “cicatriz” no terreno, provocada pelos movimentos/deslizamentos de terras.

Carmões – Conduta provisória em bypass e terrenos adjacentes

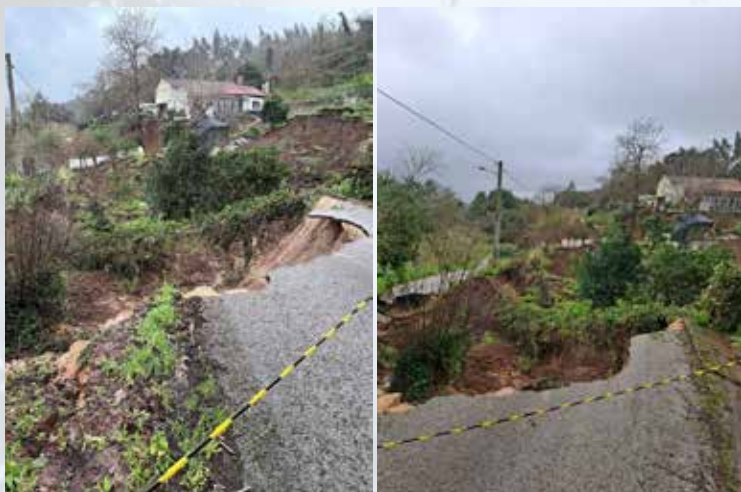
O último registo que vos deixo é o da rotura ocorrida a 17 de fevereiro, pelas 19 horas, na conduta Turquel-Pederneira na zona de Maiorga - Alcobça. Este foi o local que mais choque visual causou, face à quantidade de terreno que se moveu numa área tão pequena, colocando também em perigo uma casa no local. A paisagem de dia 17 para dia 18 (na foto seguinte) estava completamente irreconhecível.

Também devido a um deslizamento de terras ocorre o deslocamento da conduta, provocando a rotura e deixando o abastecimento ao município da Nazaré comprometido. No dia seguinte é instalada uma

18 de fevereiro - Zona do deslizamento de terras em Maiorga

alternativa para abastecimento ao ponto de entrega de Fanhais, com uma menor capacidade de transporte mas, ainda assim, suficiente para suprir as necessidades do ponto de entrega.
