ÁGUAS
LIVRES

QUANDO A TEMPESTADE CHEGOU

Como a EPAL Enfrentou a Maior Crise Operacional das Últimas Décadas

DGA A Gestão de Ativos como suporte operacional no Comboio de Tempestades

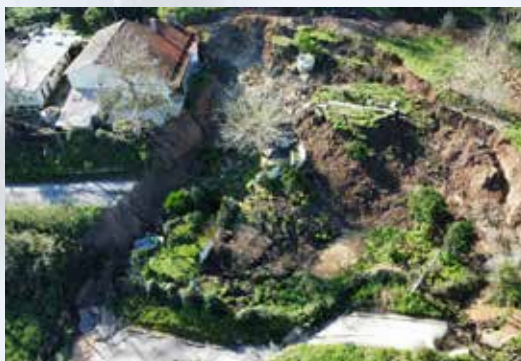
O último registo que vos deixo é o da rotura ocorrida a 17 de fevereiro, pelas 19 horas, na conduta Turquel-Pederneira na zona de Maiorga - Alcobça. Este foi o local que mais choque visual causou, face à quantidade de terreno que se moveu numa área tão pequena, colocando também em perigo uma casa no local. A paisagem de dia 17 para dia 18 (na foto seguinte) estava completamente irreconhecível.

Também devido a um deslizamento de terras ocorre o deslocamento da conduta, provocando a rotura e deixando o abastecimento ao município da Nazaré comprometido. No dia seguinte é instalada uma

20 de fevereiro - Imagem aérea do deslizamento de terras em Maiorga

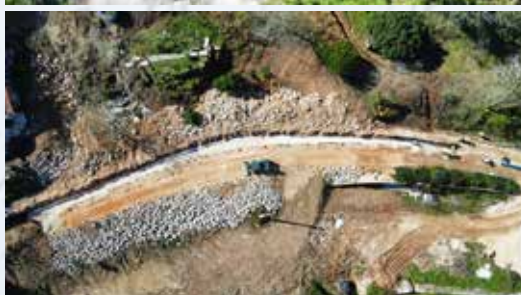
11 de março – trabalhos de reposição da conduta em Maiorga, já com a estrada reestabelecida pelo município

Presentemente, decorrem trabalhos preparatórios de reposição de soluções finais para as condutas que se encontram com traçados provisórios, em articulação com os respetivos municípios que trabalham no restabelecimento de condições de segurança nos terrenos.

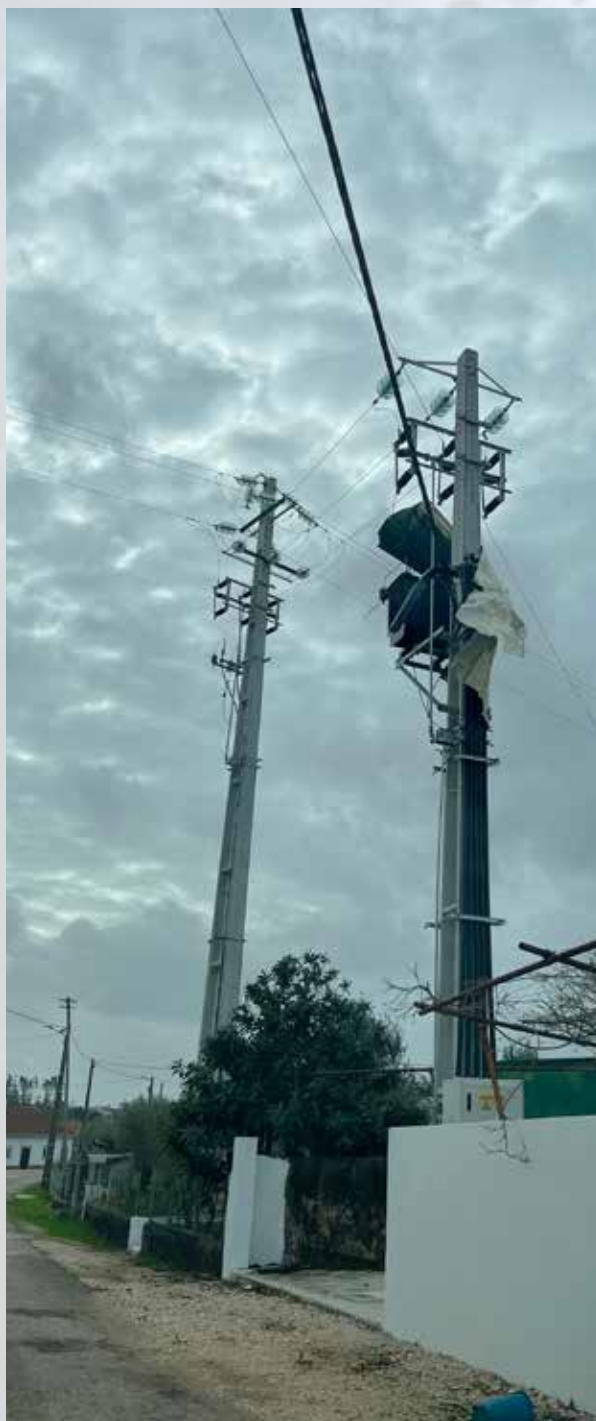
Chapas de telhados em postos de transformação públicos

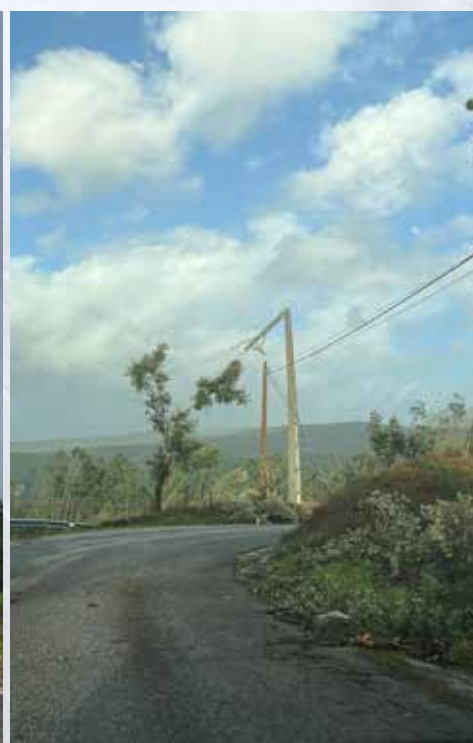
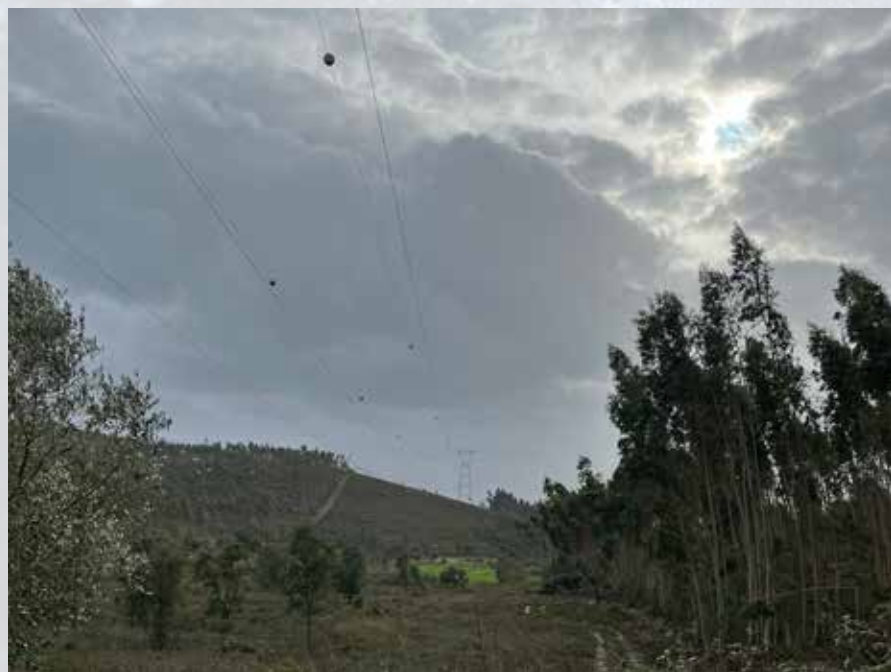
Linhas Elétricas de Média e Alta Tensão totalmente destruídas

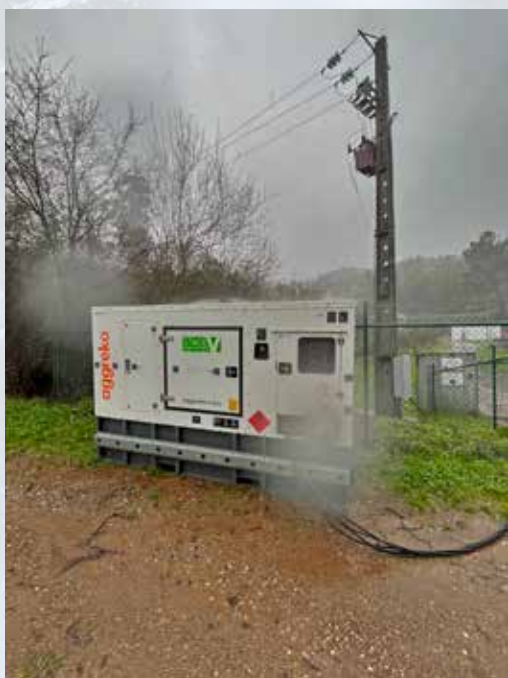
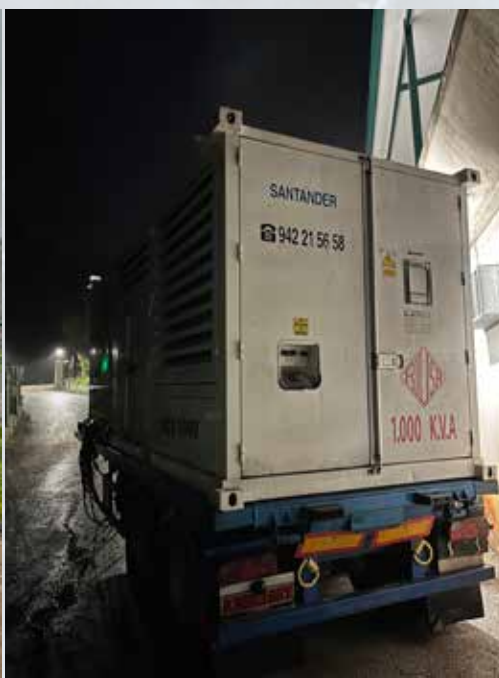
Geradores de Emergência

Durante o dia 28 foram mobilizados cerca de 25 geradores para serem instalados em recintos operacionais que se mantinham sem energia e sem previsão de restabelecimento. No pico das falhas de energia chegaram a estar em funcionamento cerca de 50 geradores de emergência com potências desde os 5kVA aos 1250 kVA.

Após a fase de instalação dos geradores, chegou a fase de manutenção dos mesmos, nada fácil, dadas as dificuldades de comunicação e o tempo que os geradores já tinham de funcionamento, com diversos reabastecimentos ocorridos, o que nos trouxe mais esse desafio.

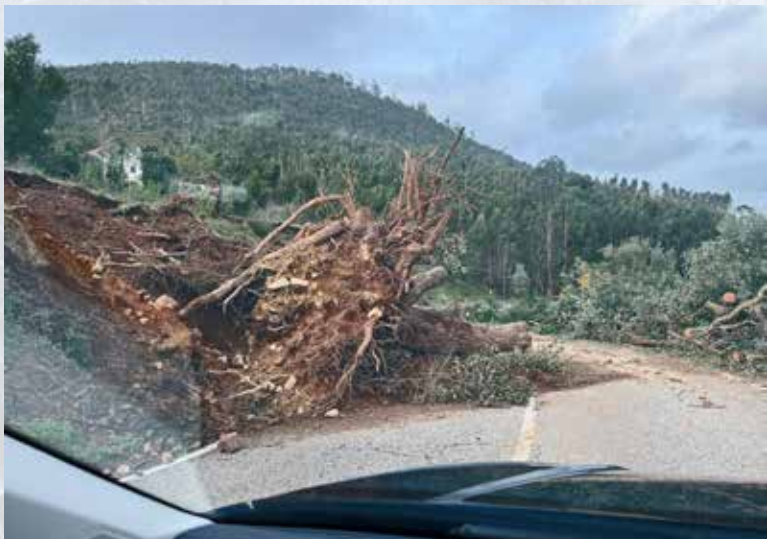
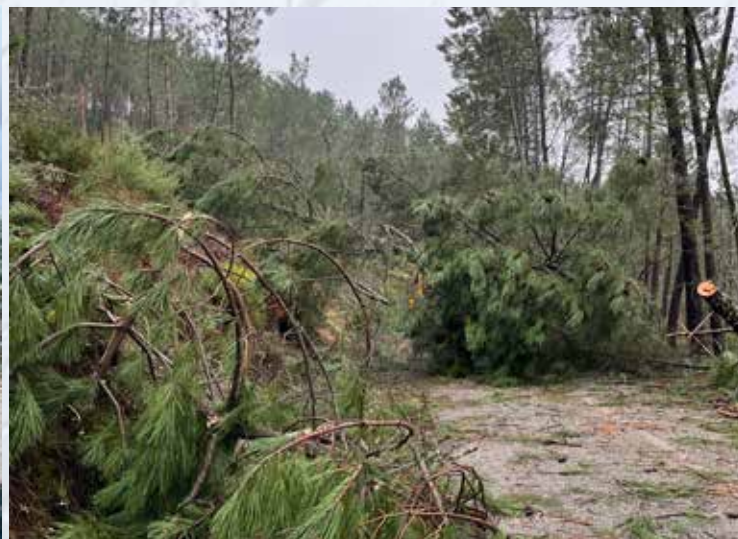
Estradas com acessos muito limitado devido à queda de árvores

de MAN dos Pólos da Beira Alta, Centro Alentejo e Norte Alentejo, o que permitiu aos colegas que estavam no terreno já há 3 dias e 2 noites, uma noite de algum descanso. Também foi necessária a realização de corte e retirada de árvores no interior de diversas instalações, a reparação de roturas devido a deslizamentos de terras e a realização de reparação de caixas de visita de águas residuais.
